**PROJETAR 2003**

## **APO EM UNIDADE DE URGÊNCIA/EMERGÊNCIA DE UM HOSPITAL GERAL: SUA CONTRIBUIÇÃO PARA NOVOS PROJETOS**

Este artigo procura demonstrar as reflexões que podem ser desenvolvidas a partir da observação dos resultados de uma avaliação pós-ocupação realizada na unidade de urgência/emergência da Casa de Saúde São Lucas, em Natal-RN. A escolha do edifício foi determinada por suas características, próprias a uma edificação antiga que sofreu várias intervenções ao longo do tempo, sendo seu espaço atual resultado de sucessivas reformas e ampliações. Quanto à escolha desta unidade para a avaliação, foi levada em conta a menor quantidade de estudos voltados ao comportamento do usuário deste ambiente, devido às condições de saúde dos mesmos no momento do atendimento, que dificulta a abordagem por parte dos pesquisadores.

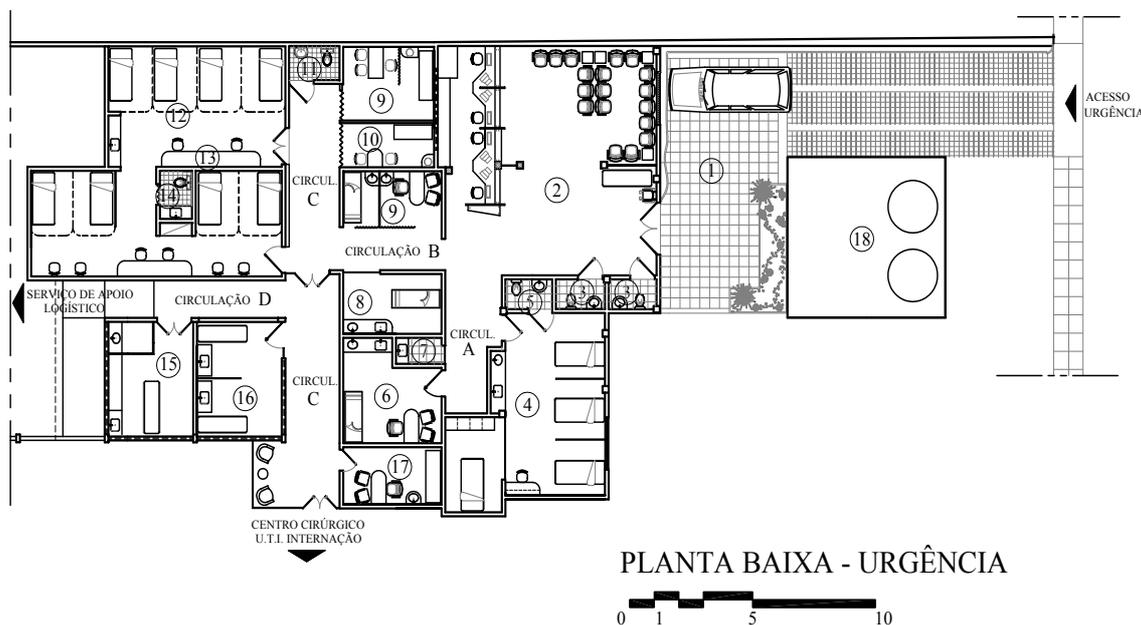
Figura 2 - Planta baixa da unidade de urgência. Fonte: escritório Arquitetura Hospitalar.

O item funcionalidade foi avaliado iniciando-se pelo levantamento das dimensões dos ambientes confrontando-os com as exigências do Ministério da Saúde. Pode-se observar na tabela 3, a seguir, que praticamente a metade dos ambientes deixaram de cumprir as áreas mínimas exigidas. Outros apesar de respeitarem a norma, apresentam dimensões inferiores às suas necessidades, face ao volume de pessoas que os utilizam normalmente. É o caso da

circulação B (ver figura 2), que por sua localização acaba concentrando grande parte do fluxo de funcionários e pacientes, tornando-se apertada apesar dos seus 1,50 m de largura.

As relações entre os cômodos poderiam ser mais bem resolvidas, uma vez que se observou um conflito de fluxos nas circulações B e C, onde há fluxo de pacientes, funcionários e de material, inclusive lixo hospitalar. A acessibilidade de cadeiras de rodas aos ambientes é

garantida pela ausência de desníveis ou degraus desde o desembarque dos pacientes. O único aspecto negativo quanto à acessibilidade observou-se nos WCs da recepção (2), que não têm dimensões adequadas ao acesso de cadeiras de rodas.

Um fato que chamou a atenção da equipe técnica foi a utilização do expurgo (7), situado próximo à Neurologia, como depósito de material por parte dos funcionários da limpeza. Esta conduta irregular já foi permitida por parte de normas anteriores, mas hoje não é mais aceita, o que demonstra a ausência de um ambiente para guarda de material próximo à unidade. Este item foi apontado pelos funcionários como ponto negativo do projeto.

- c) Evitar a situação encontrada na circulação B que concentra fluxos distintos;
- d) Acesso de veículos para desembarque de pacientes com entrada e saída únicas deve ser evitado em qualquer situação futura;

- g) Disponibilizar a unidade de WCs adaptados para portadores de deficiência física;
- h) Necessidade de locação de depósito de material de limpeza próximo à unidade de urgência/emergência para evitar o uso do expurgo para este fim, como foi detectado.

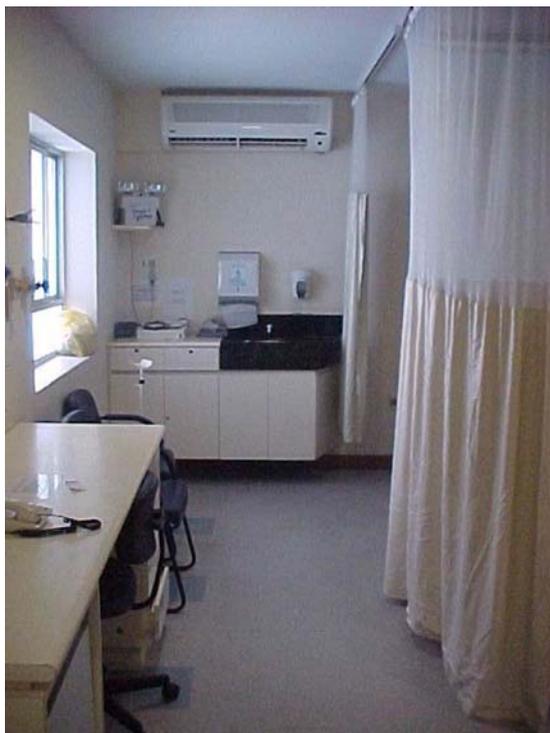
Outro ponto crítico observado foi na circulação da Observação Geral (ver figura 3), que acaba funcionando como espera para acompanhantes, além de abrigar um posto de enfermagem junto à parede. Por se tratar do acesso mais direto à Observação, este espaço acaba se tornando congestionado em horários de maior movimento. Estas observações foram confirmadas nas entrevistas com funcionários, que apontaram este ambiente como o mais problemático em termos de espaço. Na opinião de vários usuários, além da circulação, os boxes de observação deveriam ser mais espaçosos para permitir a presença de uma cadeira para acompanhantes, ao lado do leito.

Em relação ao layout interno dos ambientes, pôde-se constatar que o mesmo foi bem resolvido, com exceção de alguns ambientes que devido às limitações oferecidas pela planta, tiveram seu layout comprometido. Prova disso é o ambiente da Observação Geral (ver figura 3), que teve que ser solucionado com os postos de enfermagem junto às paredes, ocupando espaço das circulações e prejudicando o monitoramento dos pacientes por parte das enfermeiras.

Figura 3 - Fotografia da circulação da Observação Geral. Fonte: autores.

- a) Recomenda-se uma revisão do dimensionamento dos boxes de Observação, que apesar de respeitarem as normas, foram objeto de muitas reclamações por parte dos usuários. A possibilidade de se dimensionar o boxe com espaço para o acompanhante deve ser levada em consideração;

- b) A solução de layout adotada na Observação, com alguns leitos no centro do ambiente e postos de enfermagem junto às paredes se mostrou ineficiente, sendo recomendado o layout típico de UTIs – leitos em volta do posto de enfermagem;

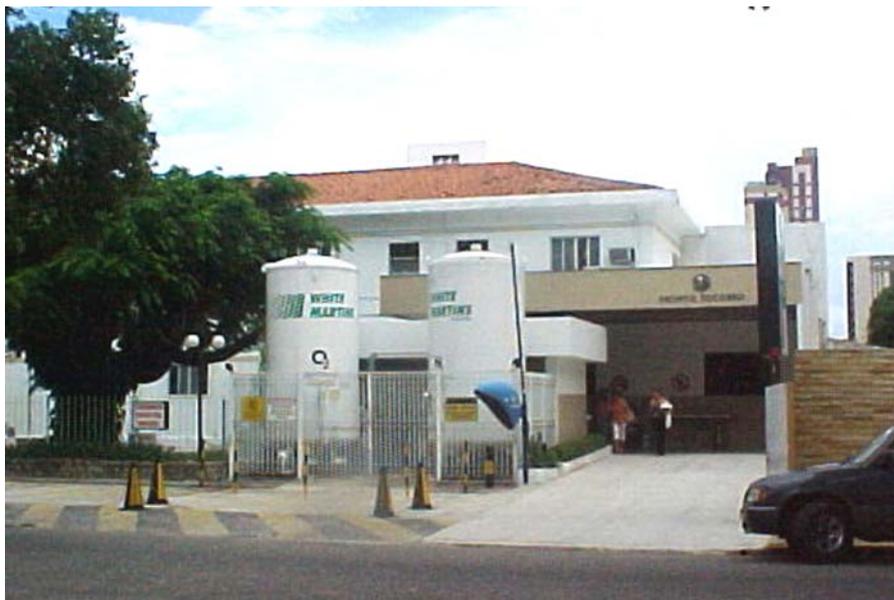
Um aspecto que ficou evidente tanto para a equipe técnica como na opinião dos usuários e funcionários é o relacionado ao acesso de automóveis e estacionamento. A entrada dos veículos para o desembarque de pacientes é feito por uma via de acesso sem continuidade, obrigando os carros a voltarem de ré após o desembarque (ver figura 4), ocasionando congestionamentos. Porém a falta de vagas para estacionamento se torna mais grave, pois a via pública (rua Maxaranguape) usada para tal é estreita e com poucas opções de abrigo para os automóveis. Ambas as situações são de difícil solução, uma vez que não há mais espaço para ampliações deste porte no lote em que está contida a edificação.

Uma falha de projeto que só foi possível ser apontada pelos usuários foi a pouca proteção contra a chuva oferecida pela marquise na entrada dos pacientes, que acaba provocando risco de acidentes devido ao piso molhado no desembarque.

Figura 4 - Fotografia da entrada e desembarque de pacientes da Unidade. Fonte: autores.

A temperatura interna é mantida em níveis agradáveis, embora sejam usados três sistemas de condicionamento diferentes, para ambientes distintos –central, split e aparelhos de janela. Não se notou variações de temperatura entre os cômodos, bem como choque térmico em relação à temperatura externa ambiente. O item ruídos internos também foi considerado adequado como um todo. Apenas verificou-se a presença de maiores ruídos na recepção, causados pelos próprios funcionários em conversas paralelas, além de um dos aparelhos de ar-condicionado da Observação Geral que produzia um barulho incômodo. Já em relação aos ruídos externos o que se pôde observar foi que o hospital sofre com a interferência da vizinhança - condomínios residenciais que promovem festas com frequência - e do próprio trânsito na rua frontal, que apesar de estreita tem grande movimento de veículos. Outra origem de barulho é a presença de cilindros de armazenamento de gases medicinais em frente à urgência (ver figura 4), que ao serem abastecidos produzem ruídos incômodos.

- e) Considerar o número de vagas de estacionamento necessárias ao atendimento de urgência e emergência;
- f) Prever em projeto soluções para inconvenientes como o detectado no desembarque de pacientes, onde há acúmulo de águas pluviais, acarretando risco de acidentes;

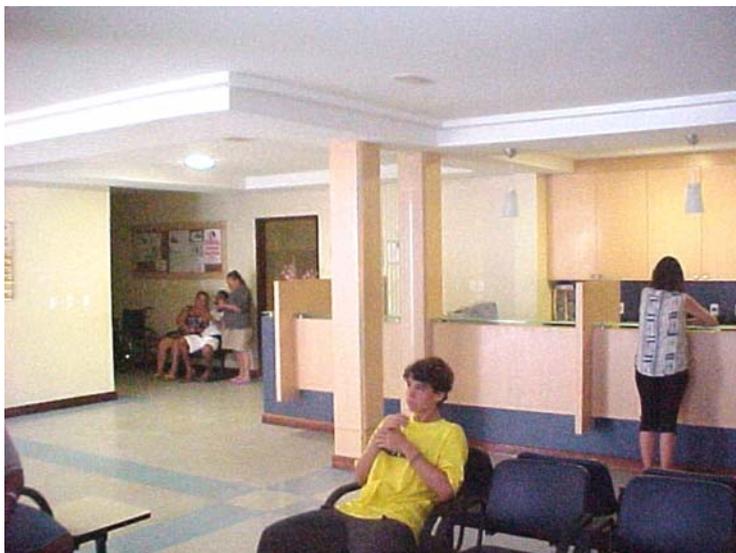
No contato com os usuários foi observado de modo geral um bom nível de satisfação em relação aos aspectos de aparência e manutenção do edifício, entretanto, a equipe técnica constatou uma falta de critério por parte dos mesmos ao avaliar estes aspectos do ambiente construído, uma vez que a sensação de satisfação com o ambiente era muitas vezes associada ao aspecto do bom atendimento da unidade, ponto este que recebeu o maior número de citações positivas no formulário. Como a maioria dos respondentes foi de acompanhantes (80%), observou-se também que as boas instalações da unidade, aliadas ao conforto oferecido pelo ambiente de recepção e espera (ver figura 5) conduziram as opiniões a esta direção.

Figura 5 - Fotografia do ambiente de espera e recepção. Fonte: autores.
