Calçadas ribeirinhas no Pará, Brasil: considerações sobre as normas técnicas de acessibilidade para a realidade Amazônica.

Riverside sidewalk in Para, Brazil: analysis of the technical standards of accessibility for the Amazon reality.

PROJETAR - 2015

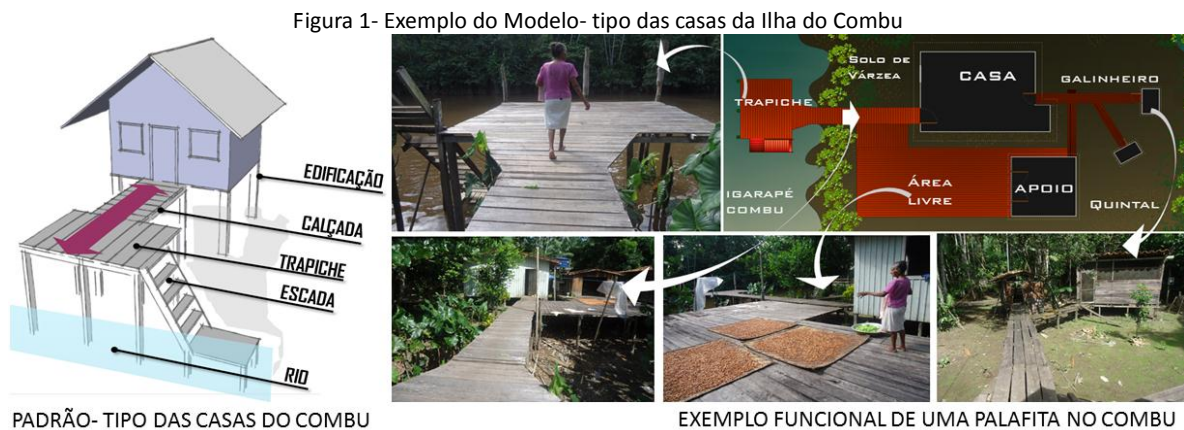
Diante disso, as casas mesmo sendo de madeira ou alvenaria seguem um mesmo modelo-tipo em suas construções, cujos elementos configuram-se interdependentes. Estes elementos constituem-se de um trapiche que dá acesso ao rio e ao barco e de circulação palafitada que conecta a residência e a outras áreas que servem como apoio para atividades cotidianas (Figura 1).

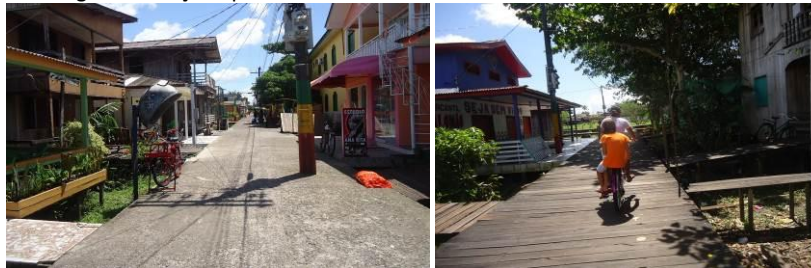
Figura 3- Calçada palafitada de concreto e de madeira da Cidade de Afuá

A cidade apresenta dois tipos de calçadas palafitadas: as de madeira e de concreto. As de concreto estão presentes apenas em algumas ruas e em grande parte da orla da cidade no bairro Centro. Já as calçadas de madeiras são predominantes na Ilha (Figura 3).

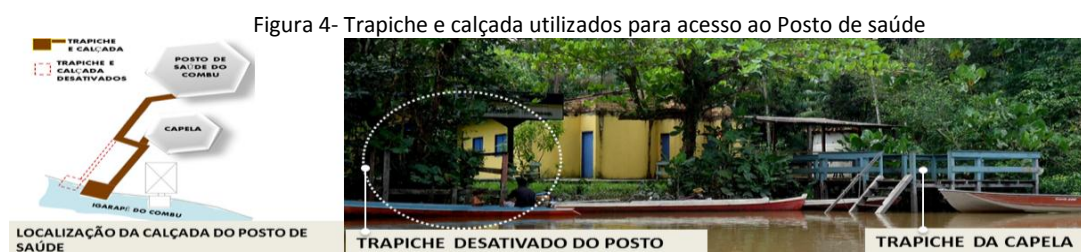
A Unidade Municipal de Saúde da Ilha do Combu foi inaugurada em 15 de junho de 1999 juntamente com o trapiche e a calçada de madeira. Entretanto, desta data até os dias atuais, o trapiche que pertencia ao posto foi desativado devido a sua precariedade. Atualmente, os ribeirinhos utilizam o trapiche da Capela (Centro Comunitário) para fazer o embarque e desembarque para o acesso ao posto. Segundo uma das técnicas de enfermagem do Posto, foi preciso construir de forma improvisada uma circulação que ligasse este trapiche à calçada do Posto de saúde para resolver o problema de acesso (Figura 4).

A calçada de madeira utilizada para o acesso ao posto possui uma largura estreita, com 1 metro apenas, para o deslocamento das pessoas. De acordo com a NBR 9050/2004 a largura mínima admissível para calçadas é de 1,20 metros. No entanto, mesmo tendo esta largura, acredita-se que seria inapropriada para o fluxo e demanda de pessoas, pois como se tratam de pessoas debilitadas estas muitas vezes, estão e/ou precisam de cadeira de rodas, muletas e maca, sendo necessário espaço suficiente para passagem e ultrapassagens das mesmas.

Para a calçada do Posto de Saúde, seria relevante a utilização de cobertura em toda sua extensão, pois protegeria as pessoas do sol e da chuva, além de proteger também a estrutura de madeira no que se refere à diminuição de trocas das tábuas devido o apodrecimento, e na concentração de lodo.

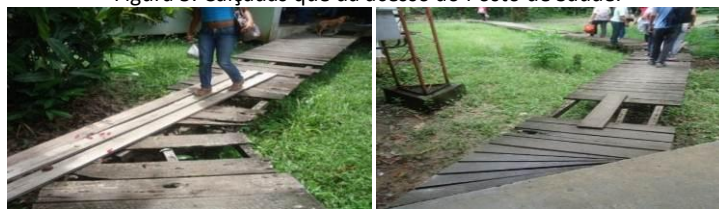
Figura 5. Calçadas que dá acesso ao Posto de Saúde.

A calçada apresenta muitas tábuas quebradas, em estado de apodrecimento e escorregadias devido ao lodo. A falta de manutenção coloca em risco de acidente toda a população, já que uma queda, por

exemplo, poderia ocasionar lesões graves, uma vez que as calçadas são suspensas (50 cm) do solo. Isso afeta principalmente os usuários mais vulneráveis como pessoas com deficiência, idosos, crianças e gestantes. Tais riscos são mais evidenciados devido à ausência de elementos de segurança para o trajeto seguro das pessoas como a instalação de guarda-corpo, por exemplo, que ajudaria também para a orientação espacial de usuários com deficiência visual e/ ou com baixa visão. De acordo com relatos de uma técnica de enfermagem que trabalha na Unidade, pacientes, médicos e outros funcionários já se acidentaram nestas circulações (Figura 5).

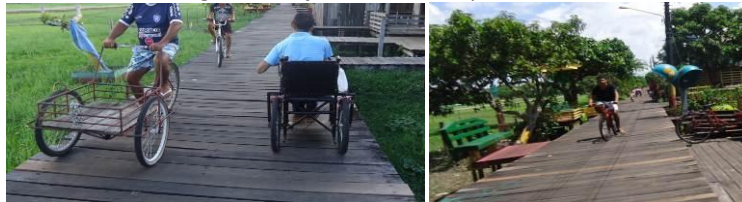
Figura 6- Calçada de madeira palafitada de Afuá

Devido à ausência de sinalização apropriada atropelamentos de transeuntes por bicicletas e colisões são acidentes comuns. De acordo com o cadeirante, participante do método do *passeio acompanhado*, a sensação de insegurança aumenta quando a intensa passagem de bicicletas, ao seu lado, o induz a se posicionar na borda da calçada que não possui elementos que barrem ou protejam

a ultrapassagem das rodas para fora da calçada o que pode ocasionar quedas. Nas calçadas qualquer desequilíbrio pode acarretar em graves acidentes e as pessoas com deficiência, idosos e crianças são os mais prejudicados por estarem em desvantagens para se defenderem (Figura 6).

Para melhorias relacionadas à segurança, sugere-se incluir elementos urbanos instalados nas laterais. O ideal seria a utilização de guarda-corpos em toda extensão da calçada. No entanto, na impossibilidade da sua instalação, devem-se incorporar as bordas laterais e/ou jardineiras suspensas.

A instalação da borda lateral é muito utilizada para se evitar que tanto os pés, quanto elementos com rodas (carrinho de bebê, pessoas em cadeira de rodas, por exemplo) não ultrapassem para fora do limite da circulação e impeçam possíveis acidentes (UNITED STATES ACCESS BOARD, 2004; UNIVERSIDAD NACIONAL DE COLOMBIA, 2000). Além disso, a borda lateral serve para que pessoas com deficiência visual a utilizem como uma linha- guia (ABNT, 2004) que orientam sobre a não ultrapassagem e no seu deslocamento ao longo dos trajetos.

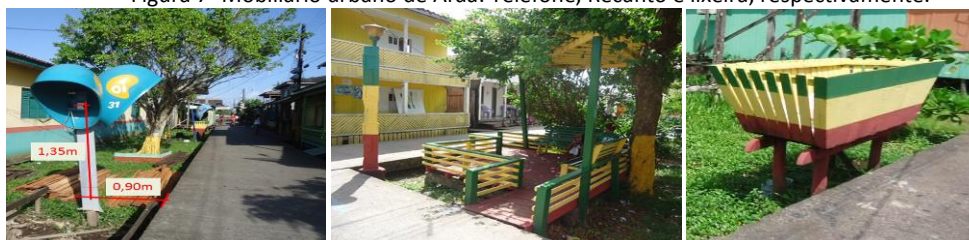
Figura 7- Mobiliário urbano de Afuá: Telefone, Recanto e lixeira, respectivamente.

Um dos pontos positivos encontrados nas calçadas é a instalação de mobiliário urbano e de recantos implantados ao longo dos trajetos. Estes além de estarem locados fora da área de circulação possuem cores contrastantes e podem ser visualizados e identificados de longe pelos usuários. Isso auxilia principalmente para a acessibilidade de pessoas com baixa visão (Figura 7). Entretanto, observa-se que o posicionamento dos mobiliários é inapropriado para o seu uso. Em alguns casos, foram implantados distantes da circulação a uma altura que a maior parte da população não alcança para utilizá-los. E outros casos, estão posicionados com sua projeção dentro da área de circulação tornando-se obstáculos.

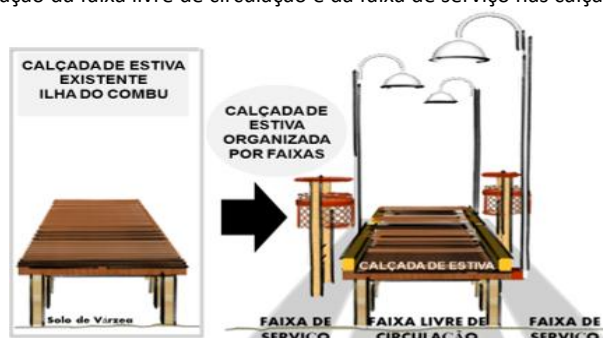
Figura 8- Aplicação da faixa livre de circulação e da faixa de serviço nas calçadas de estivas.

Em primeiro lugar, para garantir uma melhor circulação nas calçadas de estiva com melhor fluidez e segurança é necessário ordenar de maneira apropriada o mobiliário urbano e de serviço, introduzindo *faixas livre de circulação e faixas de serviços*, cujos conceitos estão definidos na norma brasileira de acessibilidade e fazem parte dos planos e normas urbanas específicas de várias cidades brasileiras. Face às características das calçadas de estiva este conceito necessitou ser adaptado, pois não seria possível apenas dividir a área de calçada em duas partes, mas necessário relocar o equipamento urbano para área adjacente sobre a água (Figura 8).

A partir desta organização básica, recomenda-se introduzir faixas livres de circulação com largura igual a 1,50 ou maior. Esta largura é mais confortável e favorável para as calçadas, sobretudo, para o Posto de Saúde, pois consegue comportar o fluxo e necessidade das pessoas que chegam debilitadas ao local, uma vez que esta dimensão facilita o deslocamento seguro das pessoas. Entretanto, para calçadas com a largura menores, pode-se adotar a largura mínima admissível de 1,20 metros como recomenda na NBR 9050/04, mas sugere-se considerá-la apenas em situações que não haja possibilidade de ampliações, pois a intenção é eliminar e /ou amenizar quaisquer riscos de acidentes.
