# PROJETAR 2003

## **CONSERVAÇÃO DE EDIFÍCIOS DE INTERESSE HISTÓRICO - UMA CONTRIBUIÇÃO AO ENSINO DE TÉCNICAS RETROSPECTIVAS**

# VERIFICAÇÃO DO ESTADO DE CONSERVAÇÃO

NOME  
PAVILHÃO DA LUNETTA EQUATORIAL DE 32 cm (mais conhecido como Cúpula 32)

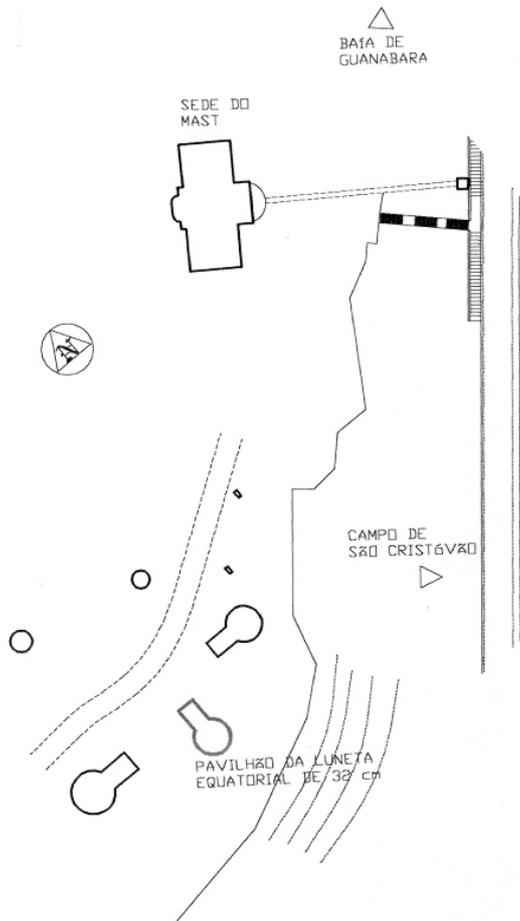
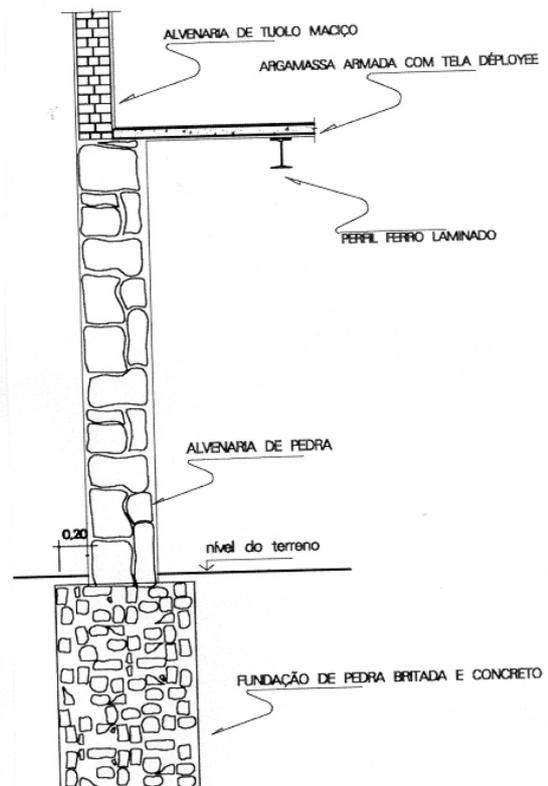
ESQUEMA DE DISTRIBUIÇÃO DE FACHADAS E ORIENTAÇÃO /  
RELAÇÕES COM O ENTORNO

ESTRUTURA EM MUROS AUTOPORTANTES DE TIJOLO MACIÇO E PEDRA. FUNDAÇÃO CONTÍNUA EM PEDRA ASSENTADA COM ARGAMASSA DE CIMENTO. LAJE DE COBERTURA DO VESTÍBULO E DE PISO DA SALA DO INSTRUMENTO EM CONCRETO ARMADO COM TELA METÁLICA, SUSTENTADA POR VIGAS EM FERRO LAMINADO. COBERTURA METÁLICA MÓVEL SUSTENTADA POR ESTRUTURA MISTA DE FERRO E MADEIRA.

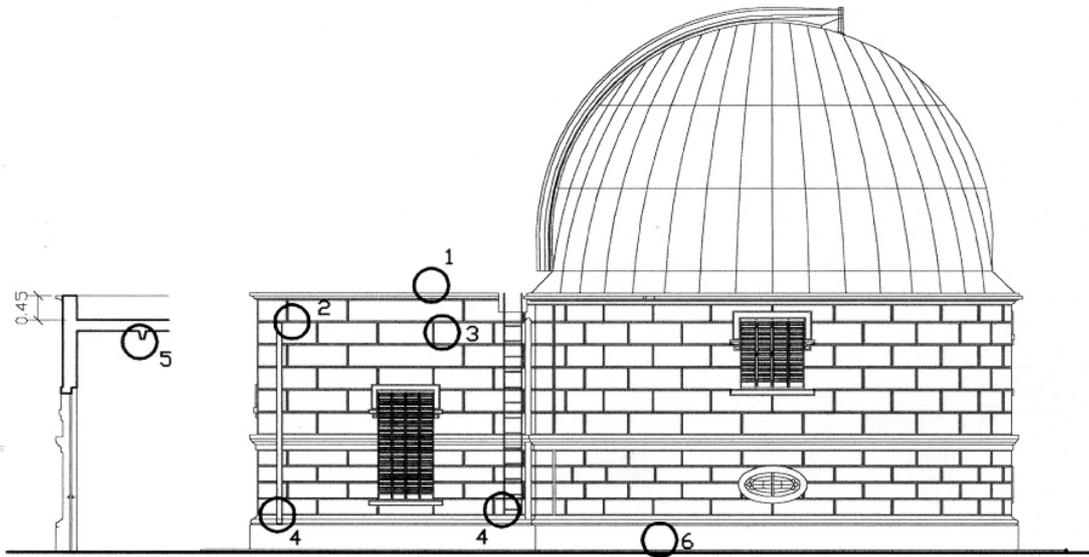
DEPENDÊNCIA OU FACHADA EM ANÁLISE: FACHADA OESTE DO PAVILHÃO DA LUNETTA EQUATORIAL DE 32 cm

LESÃO n°	TIPO DE LESÃO	FOTO n°	LOCALIZAÇÃO (componente)	CONFIGURAÇÃO OU FORMA DE MANIFESTAÇÃO	CONDIÇÃO DE APARECIMENTO	OBSERVAÇÕES
1	1	1	PLATIBANDA	FISSURAS GENERALIZADAS NO SENTIDO TRANSVERSAL DA PLATIBANDA	NÃO FORAM OBSERVADAS VARIAÇÕES SAZONAIS	
2	1	2-3	LIMITE ENTRE PAREDE E PLATIBANDA	TRINCA FORMADA POR LINHAS MÚLTIPLAS NO LIMITE HORIZONTAL ENTRE PAREDE E PLATIBANDA	OBSERVA-SE UM AUMENTO PROGRESSIVO INCREMENTADO POR INFILTRAÇÕES	ASSOCIAM-SE A DESPRENDIMENTOS DO REVESTIMENTO
3	2	2-3	1/3 SUPERIOR DAS PAREDES	DESPRENDIMENTOS ISOLADOS	OBSERVA-SE AUMENTO PROGRESSIVO	ASSOCIAM-SE ÀS TRINCAS
4	2	4-5	ZONA DE UNIÃO DE ELEMENTOS SUPERPOSTOS À FACHADA	DESPRENDIMENTOS LOCALIZADOS E PERDA DE CONTOURNO DE ORNATOS	AUMENTO PROGRESSIVO EM FUNÇÃO DO IMPACTO CAUSADO PELO USO DA ESCADA	ASSOCIAM-SE À MANCHAS DE CORROSÃO
5	3	6	VIGA DE SUSTENTAÇÃO DA LAJE	MANCHAS ISOLADAS DE CORROSÃO MAIS PRONUNCIADAS NOS CANTOS DA LAJE	AS SUCESSIVAS PINTURAS MASCARAM AS CONDIÇÕES REAIS DE APARECIMENTO.

6	6	3	EMBASAMENTO DA SALA CIRCULAR	MANCHAS ISOLADAS DE SUJEIRA CONDUZIDA PELA ÁGUA ESCOADA DA CALHA	CONCENTRAM-SE PRÓXIMAS A BUZINOTES

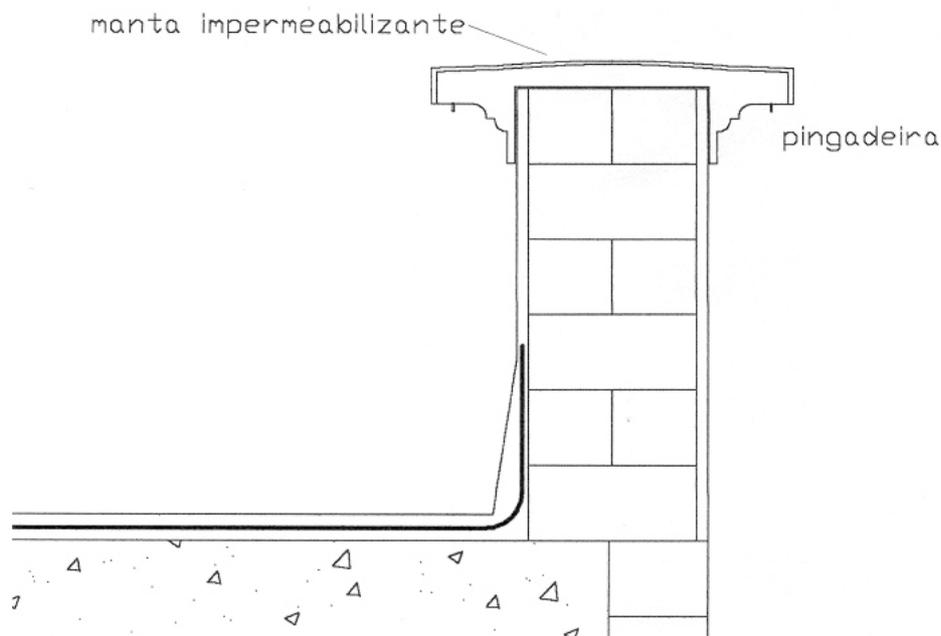
DETALHE

INTERVENÇÃO: IMPERMEABILIZAÇÃO E RECONSTITUIÇÃO DE PINGADEIRA

As platibandas são de tijolo maciço rebocadas com revestimento contínuo. Constituem-se num prolongamento do muros autoportantes, em cuja interseção fica a laje de concreto armado.

Todos os elementos com que a platibanda se relaciona sofrem as consequências da ação da umidade sobre ela. Isto se dá devido ao caráter permeável do material que a constitui e seu recobrimento.

Esta umidade pode ser proveniente de entupimentos nos ralos da laje, que fazem com que a água acumulada possa atingir níveis mais altos que da impermeabilização. Podem decorrer também da penetração de água de chuva pelo topo não impermeabilizado da platibanda, onde ocorrem trincas, e pela falta de pingadeira não prevista no contorno original de frisos e cornijas.

A intervenção consiste na impermeabilização do topo da platibanda com manta ardosiada e confecção de pingadeira. O procedimento consiste em:

- recuperar trincas, limpar e restabelecer o contorno original da platibanda, para o que podem ser utilizados grampos inoxidáveis, bandagem sintética ou resinas;
- impermeabilização superior, cobrindo toda a extensão da platibanda e dobrando entre 10 e 20mm na borda interna e externa.
- construção de pingadeira, ao longo de todo o friso pendente da platibanda, com uma tira pré-fabricada que pode ser em aço inoxidável.

Devem ser monitoradas as condições de escoamento de águas pluviais da laje, em especial após chuvas e ventanias que promovem o acúmulo de folhas nos ralos e, em condições normais, pelo menos uma vez quinzenalmente.
