Proteção e Segurança em Áreas Infantis: Análise das praças da Regional Grande Centro, Vila Velha - ES

Aspects of Protection and Safety in Children's Areas of Public Spaces of the Great Center of Vila Velha – ES

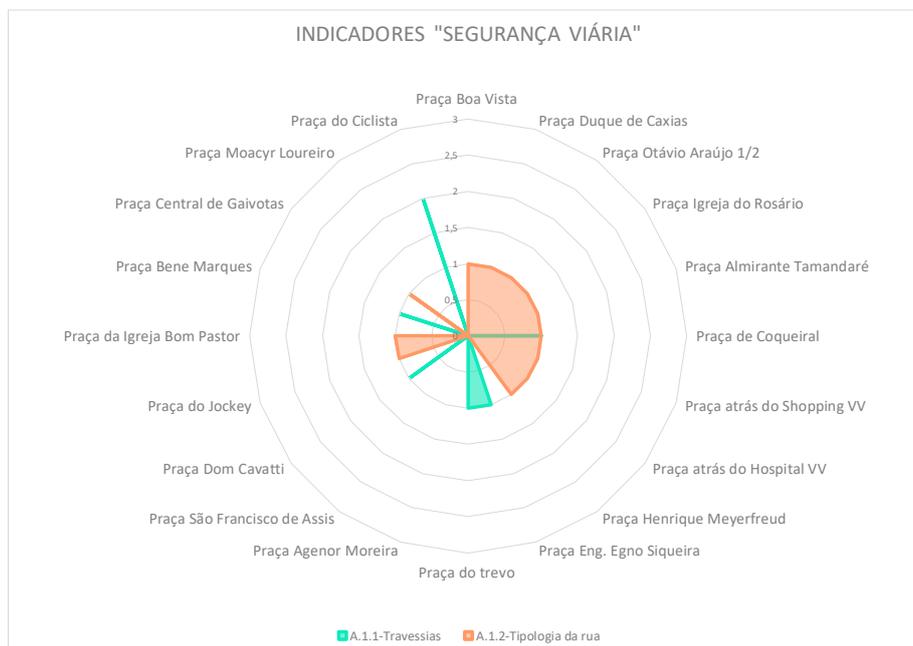
Quadro 3 – Análise individual dos Indicadores do Atributo Segurança Viária

Em relação a “Segurança Viária”, somente a Praça do Ciclista recebeu pontuação considerada “boa” (nota 2) em relação a “travessias”. Outras 5 (cinco) praças receberam pontuação “suficiente” (nota 1) e todas as demais pontuaram 0 (zero). Ainda sobre Segurança Viária, 12 (doze) praças apresentam “tipologia da rua” considerada “suficiente”, com calçadas compartilhadas com velocidade inferior a 50 km/h. Ademais 8 (oito) praças receberam qualificação “insuficiente” (nota zero) pois apresentam velocidade superior a 50 km/h. Percebe-se, assim, que as praças da Regional Grande Centro não apresentam segurança dos pedestres em relação ao tráfego de veículos motorizados, assim como a adequação de travessias a requisitos de conforto e acessibilidade universal. A seguir, no quadro 3, pode-se compreender com mais clareza como o Atributo de Segurança Viária é levado em consideração em cada praça analisada.

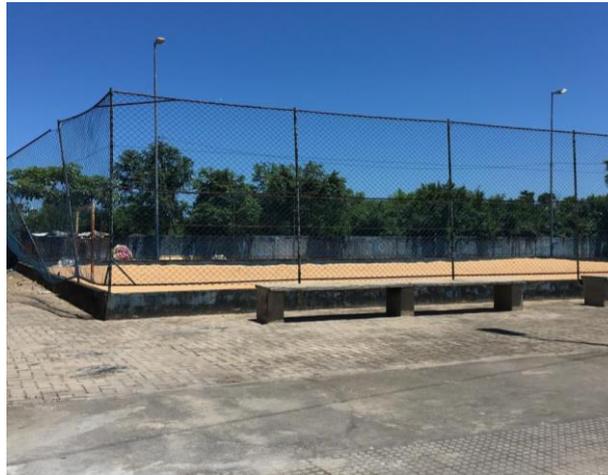
Figura 2 – Praça do Bairro Jockey de Itaparica

Ainda na categoria “Segurança Pública”, o indicador Fluxo de Pedestres – Diurno e Noturno - obteve a maior média, resultando em uma pontuação final de 1,8 , sendo 8 (oito) praças com pontuação 3 (três) e somente 3 (três) praças com pontuação 0 (zero), são elas: Praça Almirante Tamandaré – concentrando seu maior fluxo em momentos culturais, por estar localizada próxima à pontos históricos e Praça Divino Espírito - por ser uma região de conflitos sociais e a Praça do Jockey (Figura 2) - por estar localizada em uma via sem saída, não permitindo amplo acesso da comunidade e, atualmente, tomada por moradores de rua. A presença de “câmera de segurança” foi observada somente na Praça Almirante Tamandaré situada no bairro do centro, próximo a uma área turística.

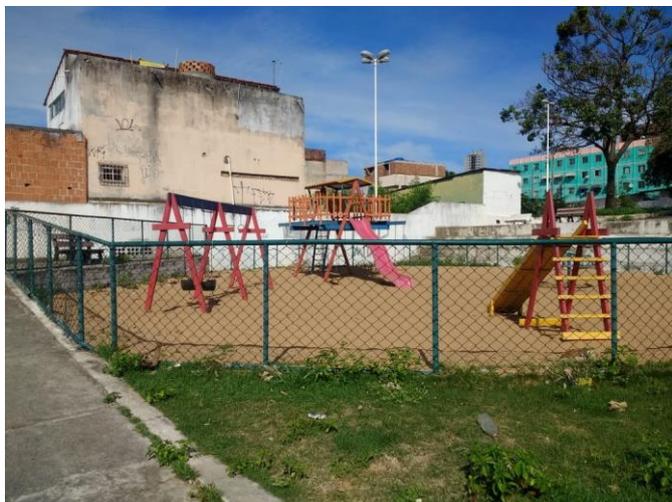
Figura 3 – Argilano Dario, Bairro Boa Vista II

No atributo “Proteção Física”, apenas 6 (seis) das 20 (vinte) praças da Regional possuem espaços para brincar, sendo que 4 (quatro) desses espaços são considerados como a melhor situação já que estão localizados no interior da praça e possuem cercamento, como pode-se observar na Figura 3 a seguir, da praça localizada em Boa Vista II. Os outros 2 (dois) desses espaços estão situados próximos às vias mas com cercamento, situação essa considerada “suficiente”). Em relação ao Piso da Área Infantil somente a Praça Bene Marques (Figura 4) possui piso emborrachado, mais adequado em caso de quedas. Todos os outros espaços para brincar são pavimentados com areia, piso intertravado ou asfáltico, pavimentos considerados não adequados. A areia apesar de ser um material que auxilia no impacto e colabora nos estímulos táteis, não é acessível e ainda necessita de um maior cuidado em relação a salubridade. O piso intertravado e o asfáltico não auxiliam no impacto e, também, possuem maior carga térmica, impossibilitando o uso em dias mais quentes.

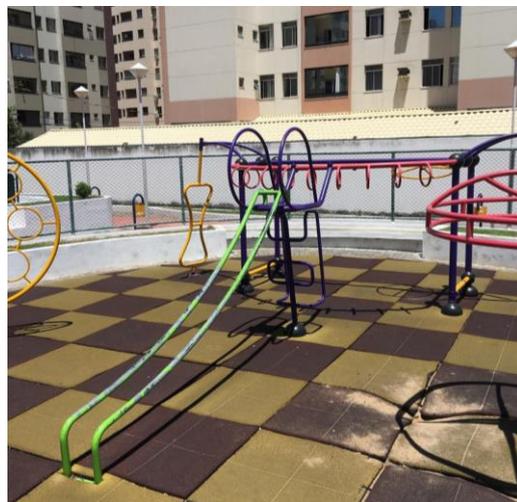
Figura 4 – Praça Bene Marques, Bairro Praia das Gaivotas

Os indicadores “material dos brinquedos” e “estado de conservação” dos mesmos obtiveram a mesma média final (0,4) consideradas “insuficientes”, evidenciando, assim, a precária manutenção nos brinquedos infantis. Das 6 (seis) praças com espaços para brincar, 4 (quatro) delas possuem brinquedos de madeira e 2 (duas) em metal, esse último considerado como a pior situação. Ademais nenhuma das praças obteve avaliação ótima em relação ao estado de conservação dos brinquedos, estando elas, em sua maioria, em precário estado de manutenção no que tange a pintura e funcionamento dos equipamentos.

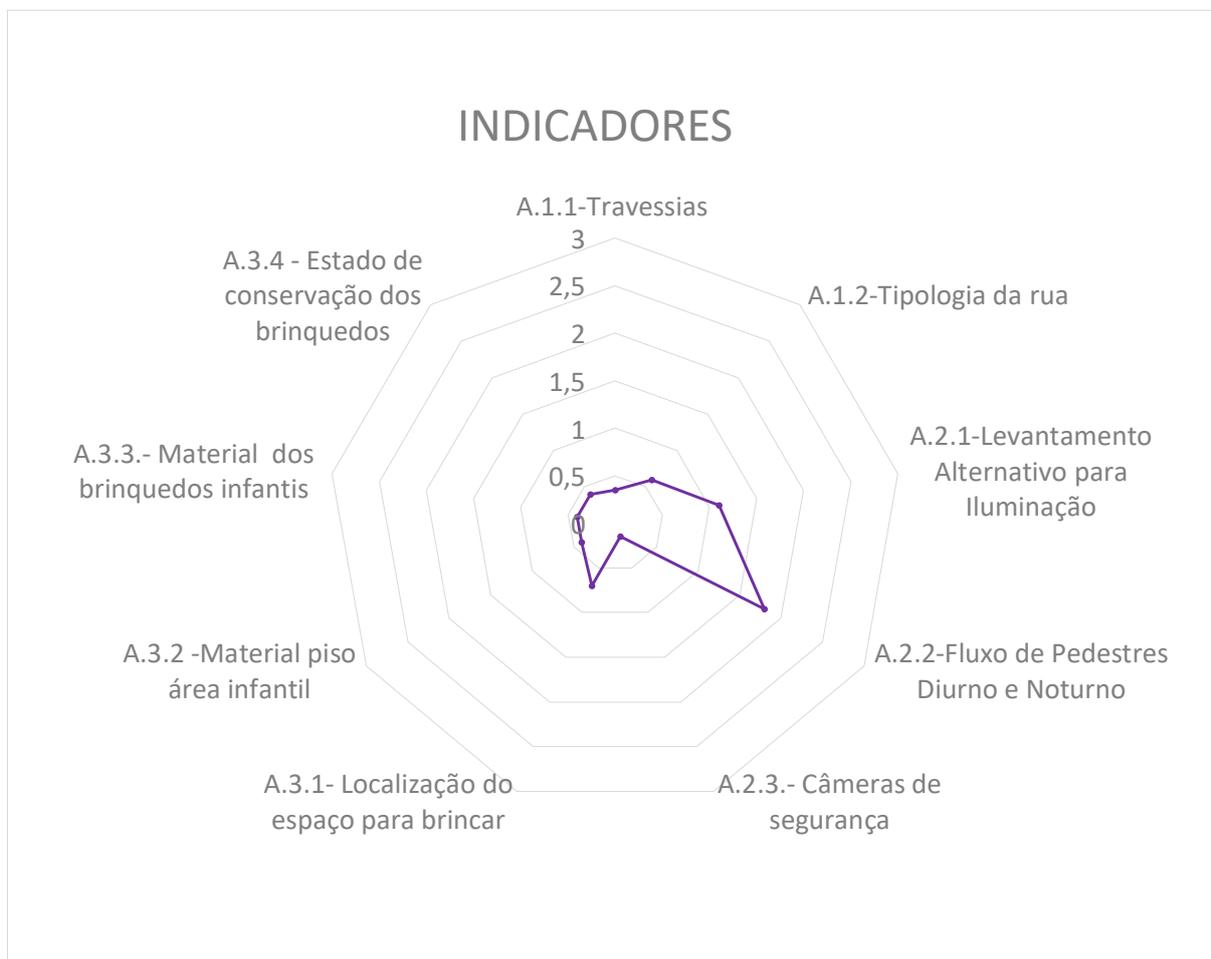
Quadro 4 – Média dos Indicadores da Categoria “Proteção e Segurança”

O gráfico radar a seguir (Quadro 4) ilustra a relação entre a classificação final dos indicadores da categoria “Proteção e Segurança” avaliados. Destaca que a “Fluxo de Pedestres” e a “Iluminação”, receberam as melhores pontuações, demonstrando, assim, que as praças da Regional Grande Centro são classificadas como “suficientes” em relação a segurança pública. Os demais indicadores foram considerados “insuficientes”, apresentando medias gerais equivalente a zero, evidenciando, assim, a urgente necessidade de intervenção nesses espaços para que os mesmos resultem em locais com maior proteção e segurança.

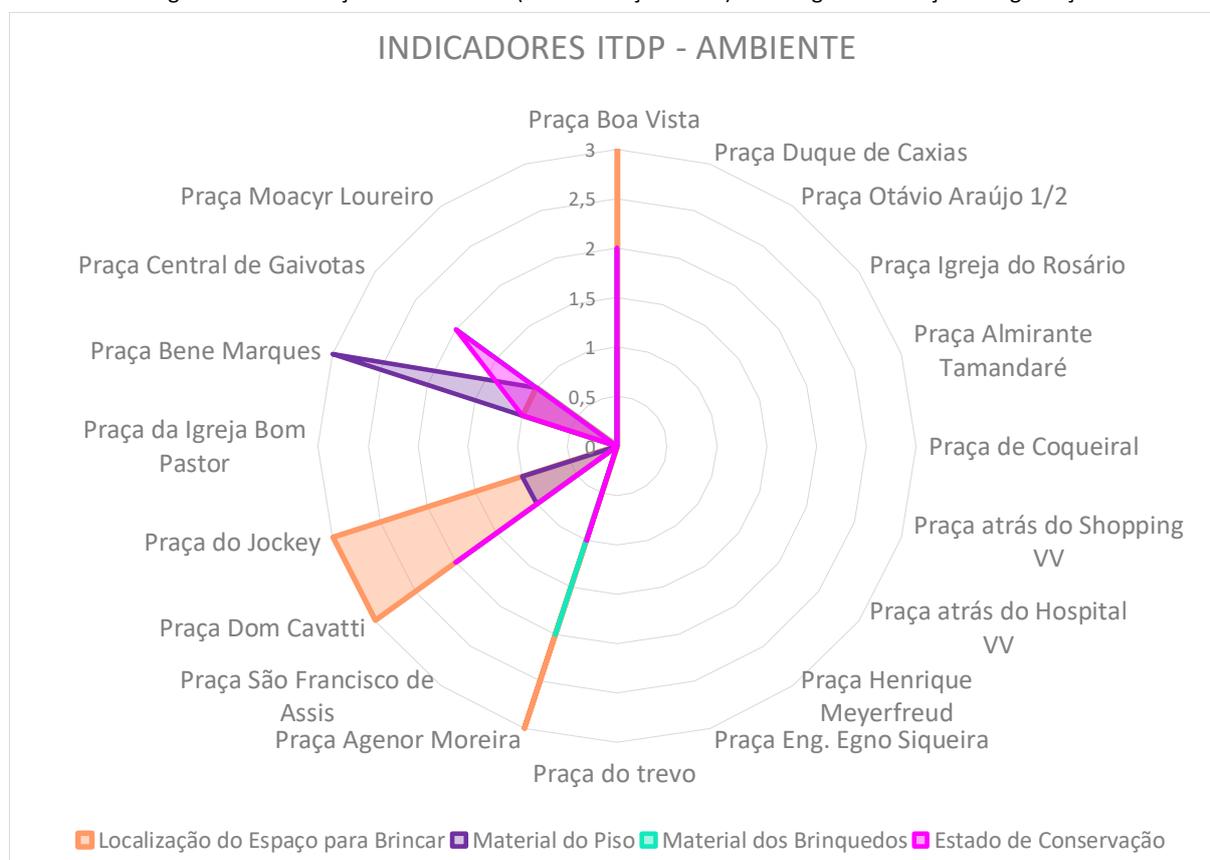
Diagrama 2 – Pontuação dos Atributos (A.3 – Proteção Física) da Categoria “Proteção e Segurança”

Observa-se no Quadro 5 a ausência na preocupação com a proteção e segurança das praças analisadas. 05 (cinco) praças receberam pontuação entre de 1 (um) e 1,9, caracterizadas como “suficiente” e 15 com pontuação até 0,9, qualificada como “insuficiente”.

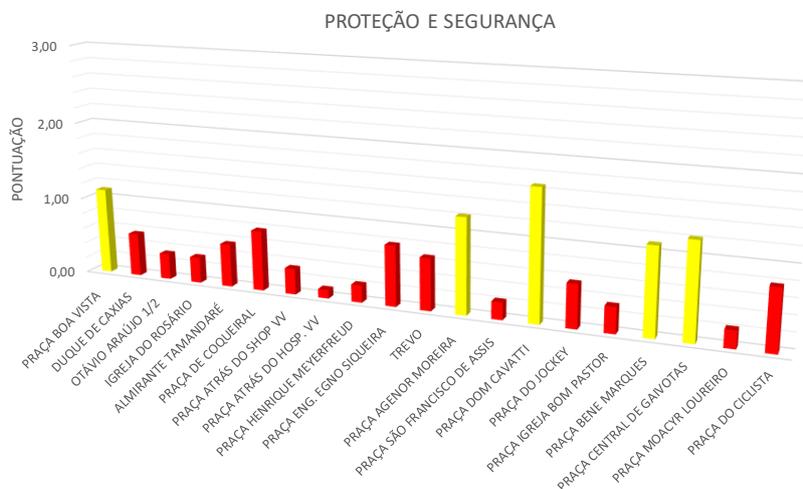
Quadro 6 – Comparação da Categoria “Proteção e Segurança”

Sendo assim, é indubitável citar que o planejamento urbano viabiliza benefícios e contribuições para a população dos municípios, e em questão, de Vila Velha – ES, através da instituição de espaços livres de uso público de qualidade, melhorando não somente a qualidade de vida de um único indivíduo, mas trabalhando em conjunto no desenvolvimento em termos educacionais, econômicos, ambientais e principalmente socioespaciais. No quadro a seguir pode-se perceber a discrepância dos valores, pontuando a maioria das praças com pontuação menor que 1 – barras em vermelho, e apenas 5 (cinco) com pontuação 1 (um) – barras em amarelo.
