## **Avaliação pós-ocupação de edifícios históricos reutilizados: os casos dos Cines Rio Grande e Nordeste em Natal/RN**

Este artigo apresenta os principais resultados de APO em edifícios históricos que sofreram mudanças em seus usos originais; no caso, dois cinemas representativos da arquitetura art déco e moderna do século XX na cidade de Natal, Rio Grande do Norte: os cines Rio Grande e Nordeste, situados em áreas centrais. O objetivo principal foi avaliar o grau de preservação das estruturas formais e espaciais remanescentes, tendo em vista as alterações de programa e de sistemas prediais. Inicialmente, destacam-se o problema estudado e algumas particularidades da APO em ambientes construídos de valor patrimonial; em seguida, é feita a análise dos projetos de reuso considerando seus aspectos formais, funcionais e técnicos, bem como o nível de satisfação dos usuários. Os resultados da pesquisa demonstram que, apesar das novas funções terem sido essenciais para a sobrevivência dos antigos edifícios ameaçados de extinção, no que concerne a conservação do patrimônio histórico, as mudanças no Cine Rio Grande foram menos danosas do que aquelas efetuadas no Cine Nordeste, cujo signif

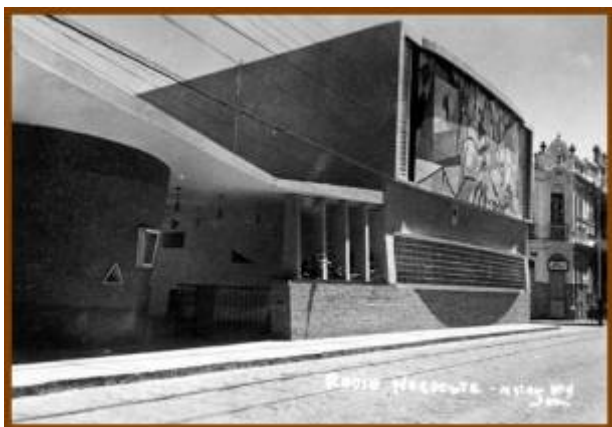
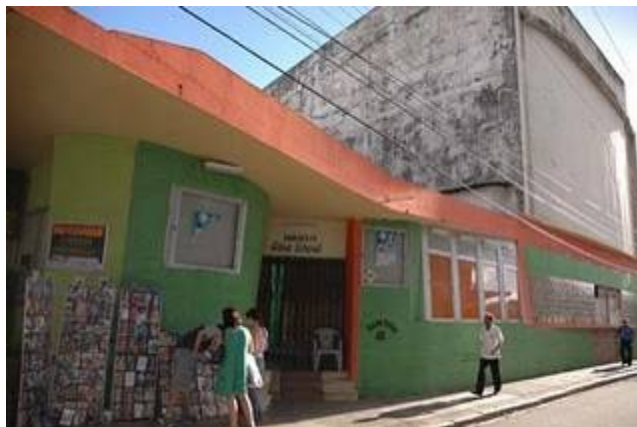
O cine Nordeste, segundo antigos frequentadores, possuía instalações modernas, acústica e imagens “perfeitas”, trazendo para Natal uma transformação excepcional pela arquitetura de traços modernistas (Figura 03), e também por ser o primeiro a ter ar condicionado central. Obra de arquiteto desconhecido, o edifício foi um dos últimos a utilizar plenamente a estética modernista na cidade do Natal, com pilotis, lajes planas e pilares em concreto armado, além do painel do renomado artista/desenhista local Aguinaldo Muniz, que conferia identidade à fachada principal.

Figuras 03 e 04: Cine Nordeste ainda preservado na década de 1970 e nos anos 1990, já parcialmente descaracterizado. Fonte: [http://www.nominuto.com/cultura/cine\\_nordeste\\_salvo\\_pelo\\_gongo/20749/](http://www.nominuto.com/cultura/cine_nordeste_salvo_pelo_gongo/20749/).

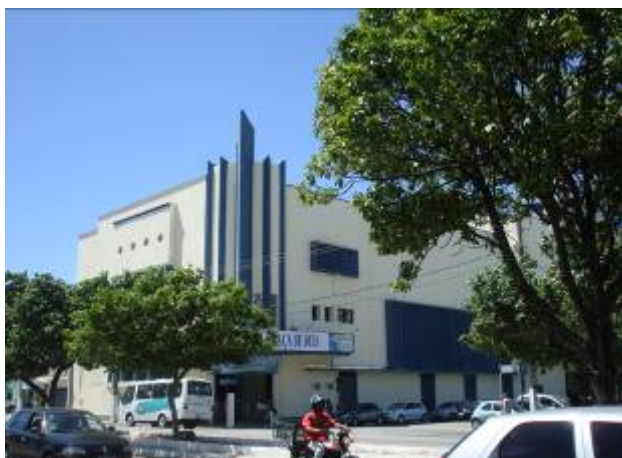
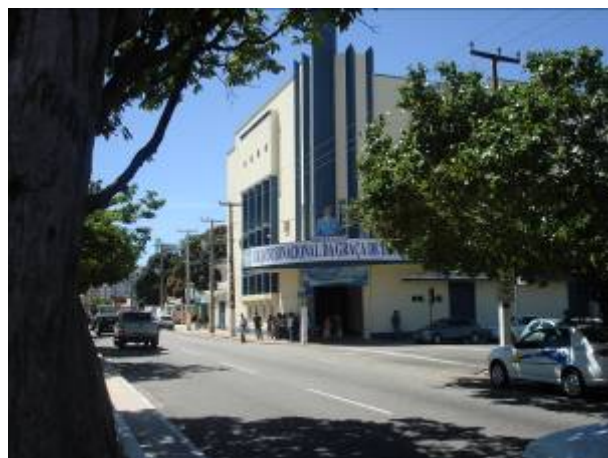
Quanto aos aspectos formais / estilísticos, verifica-se que houve preocupação com a preservação da maioria dos elementos arquitetônicos originais remanescentes nas fachadas art déco; as novas cores utilizadas ressaltam principalmente os detalhes e os elementos verticais, porém, sensível mudança de significado foi efetuada pela aposição de painel com letreiros indicativos do novo uso sobre a marquise em concreto e pela retirada dos antigos letreiros sobre o elemento vertical mais alongado de esquina, onde se lia o nome do cinema (Figuras 05 e 06). Segundo o engenheiro responsável pela reforma, mesmo o edifício não sendo tombado, o projeto de adaptação procurou respeitar as características da fachada original, sendo o painel metálico o único elemento acrescentado.

Figuras 05 e 06: Reforma nas fachadas do antigo edifício do Cine Rio Grande; hoje, uma igreja evangélica.  
Fonte: Acervo pessoal, 2010.

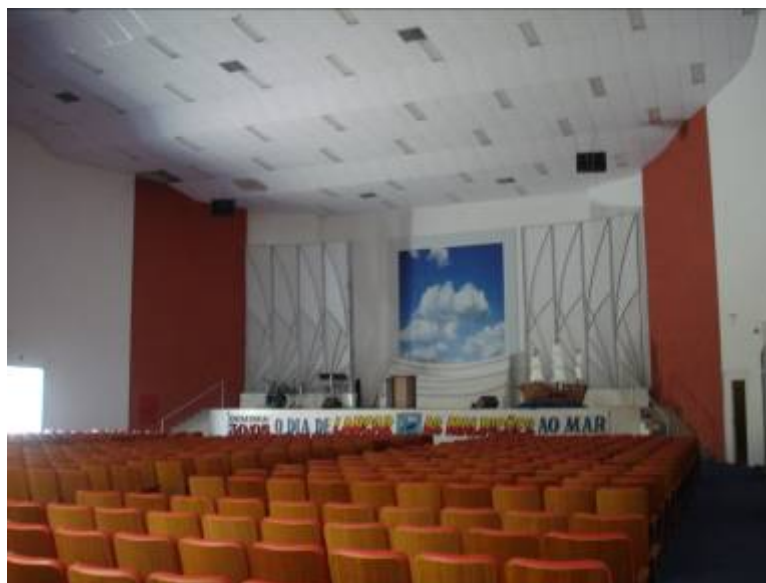
Internamente, de acordo com o pastor Vanderlei Duarte, administrador do templo, "foram feitas apenas adaptações, como a pintura, o forro, a instalação de caixas de ar-condicionado e poltronas". Mas identificamos *in loco* perda significativa das características espaciais da sala de espera do antigo cinema, que foi descaracterizada pela supressão de alguns de seus atributos fundamentais, como os elementos decorativos e o mobiliário, apresentando-se hoje totalmente despojada. O mesmo pode ser dito em relação à antiga platéia: a mudança de mobiliário, do forro, assim como as novas instalações e esquadrias de vidro nas laterais, retiraram o charme que lhe caracterizava como sala de espetáculos (Figura 07).

Figura 07: Transformação da antiga platéia em assembléia: adequação do novo uso com mudança sensível de significado do ambiente construído. Fonte: Acervo pessoal, 2010.

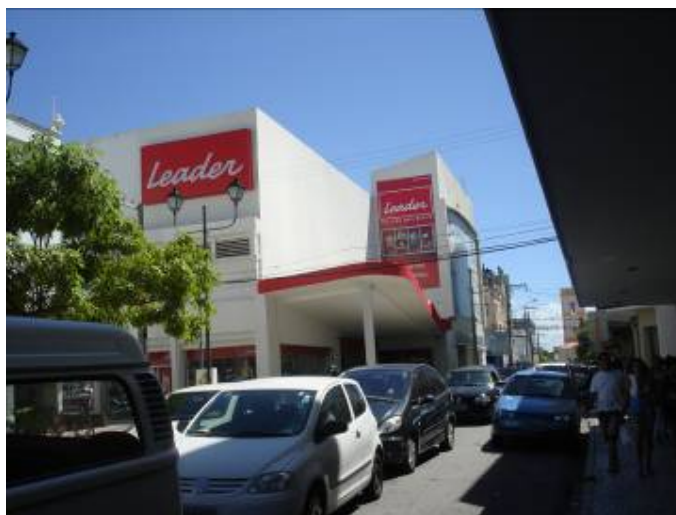
Apesar do tombamento recente (2008), verifica-se que, mesmo antes da instalação do novo magazine, foram feitas modificações nas fachadas pelos diversos usos que sucederam ao fechamento do cinema em 2003 (igreja evangélica e casa de pagode principalmente). Foram elas: supressão do elemento curvo e dos quatro pilares em concreto ao lado da entrada, remoção do antigo painel de Aguinaldo Muniz e alteração no pano horizontal de cobogós de vidro, situado logo abaixo. A instalação do magazine, no entanto, foi responsável pelas transformações mais expressivas.

Em conseqüência, o aspecto exterior da edificação foi sensivelmente alterado para atender à essa nova função, restando, dessa forma, poucos indícios que remetem aos traços originais e à sua identidade como edificação cinematográfica (Figura 08).

Figura 08: Antigo Cine Nordeste; hoje uma loja de rede tipo Magazine.  
Fonte: Acervo pessoal, 2010.

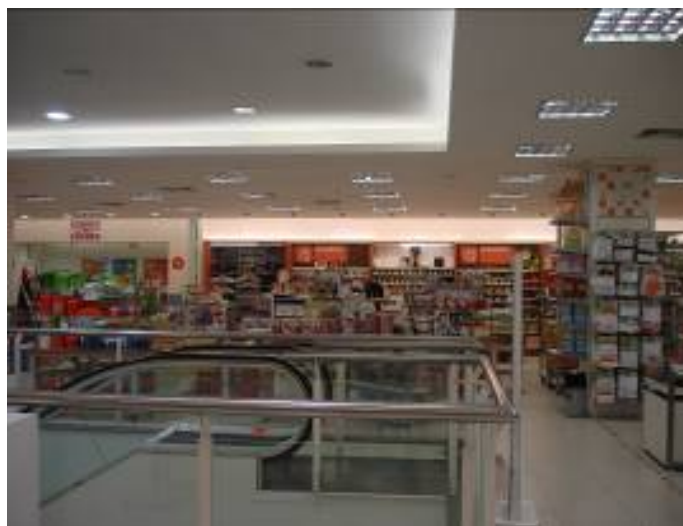
Internamente, as modificações também são bastante expressivas. Hoje, o espaço interno foi praticamente reduzido a dois únicos grandes ambientes em planta, distribuídos por dois pavimentos. Anteriormente aí se encontravam um espaço comercial à esquerda, um pequeno pátio central e, à direita, o cinema propriamente dito, com seu alto pé direito, ocupando o pavimento térreo e uma galeria. Além disso, foram identificadas perdas significativas como a sala de espera do antigo cinema, o jardim interno com suas palmeiras, além da atmosfera criada pela arquitetura de então, através de seus elementos decorativos, revestimentos em pastilha de vidro e mobiliário. Quanto à antiga platéia, não resta o menor indício de sua existência. Em seu lugar, foi criado um espaço sem identidade própria, que pode ser encontrado em qualquer loja de uso similar: apenas mercadorias expostas e o apelo comercial adotado, embora certamente adequado à nova função.

Figura 09: Ambiente interno da loja.  
Fonte: Acervo pessoal, 2010.
