**INTEGRIDADE E AUTENTICIDADE:¹
conceitos-chave para a reflexão sobre intervenções contemporâneas
em áreas históricas.**

¹ Artigo publicado nos Anais do ARQUIMEMÓRIA 3- Encontro Nacional de Arquitetos sobre Preservação do Patrimônio Edificado, Salvador, 2008.

2.1 O Bairro do Recife - Recife – 1993 a 2005.

2.2 A Praia Grande – São Luís - MA – 1993 a 2005.

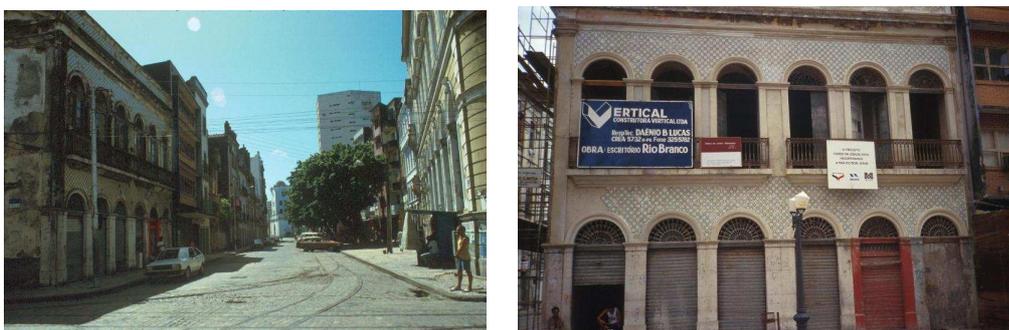
Figuras 1 e 2: Galeria Ranulpho, fachada antes e durante a intervenção.
Fonte: Sílvio Zancheti, 1992 e 1994.

Apresentamos, a seguir, um exemplo de intervenção deste período situado na Rua do Bom Jesus, onde atualmente funciona a Galeria Ranulpho e um escritório de advocacia. Nesta intervenção, entretanto, permitiu-se a alteração da própria volumetria da edificação com a inserção de um volume superior por conta da instalação do elevador e de um terraço superior (ver Figuras 3 e 4). Nesta edificação funcionou o primeiro serviço de correios da cidade e também a primeira agência do Banco do Brasil.

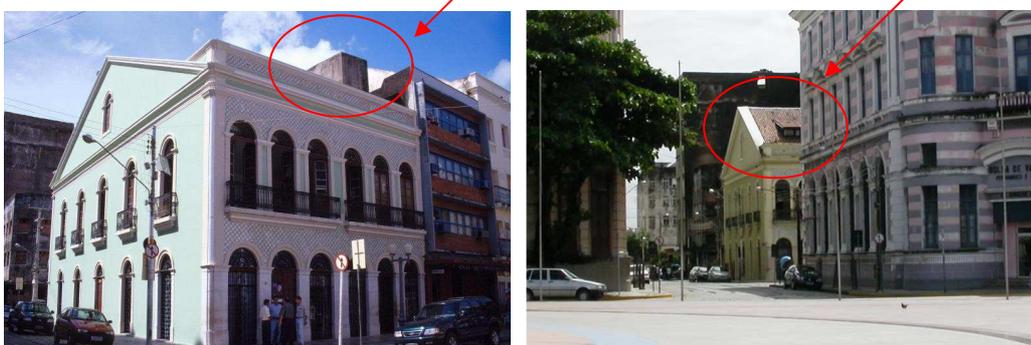
Figuras 3 e 4: Galeria Ranulpho, fachada logo após a intervenção. Volumetria alterada pela inserção do elevador (ver detalhe figura 3) e inserção de terraço superior (ver detalhe figura 4).
Fonte: Sílvio Zancheti, 1996 e 2000.

Para a instalação do escritório de advocacia, as transformações internas foram mais radicais, principalmente pela instalação do elevador, o que acarretou também em modificação de volumetria, conforme vimos acima.

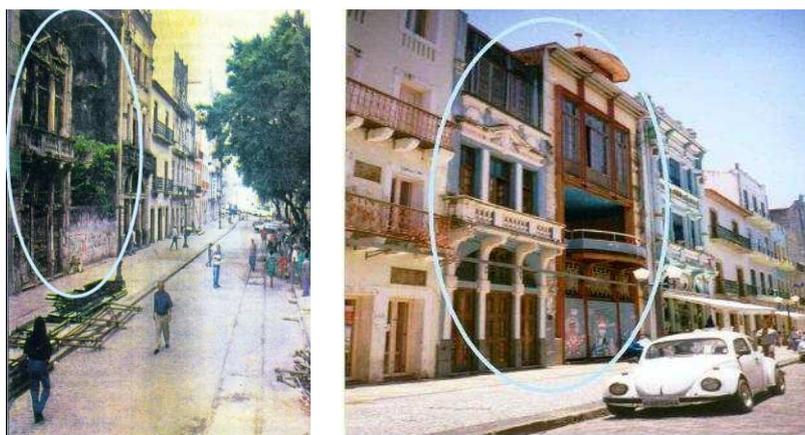
Figuras 5 e 6: Imóvel 147/155 da Rua do Bom Jesus, exemplo de preenchimento de lacuna urbana.
Fonte: Escritório do Bairro do Recife (antes) / Tathiane Bacalhau, 2005 (depois).

Vale destacar a intervenção realizada no preenchimento da lacuna urbana existente na Rua do Bom Jesus como um exemplo de aplicação dos princípios mais modernos de intervenção em espaços de valor histórico e artístico, que procura seguir os princípios defendidos pelo teórico Cesare Brandi (BRANDI, 1992). Os autores do projeto realizam uma proposta contemporânea sem romper com a leitura do conjunto. Não cometem um falso histórico e, mesmo assim, não agridem o entorno possuidor de valores que precisam ser respeitados (ver Figuras 5 e 6). Este pode ser considerado um exemplo de *continuidade contextual* (TIESDELL, OC, HEATH, 1996, p. 166-207).

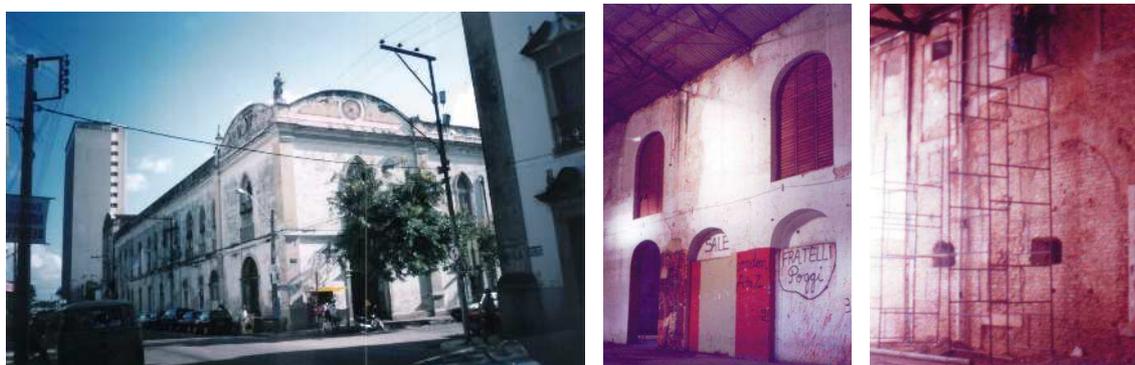
Figuras 7, 8 e 9: Alfândega, antes da intervenção, fachada e interior.
Fonte: Natália Vieira, outubro de 1998 e Acervo Paço Alfândega.

Como podemos perceber, através das Figuras 7 a 9, a edificação encontrava-se em um estado bastante precário de conservação, especialmente a área interna, necessitando urgentemente de um projeto de requalificação. Apesar disso, pela foto aérea de 2000 (ver Figura 10), observa-se que ainda era possível fazer a leitura da parte interna da edificação, que se encontrava com a parte da coberta e seu grande pátio interno relativamente íntegros. Faz-se necessário, portanto, analisar criticamente a intervenção realizada na edificação.

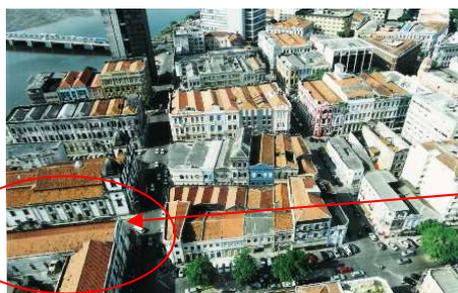
Edifício Alfândega

Figura 10: Vista aérea do Pólo Alfândega.
Fonte: Teresa Maia, Janeiro de 2000.

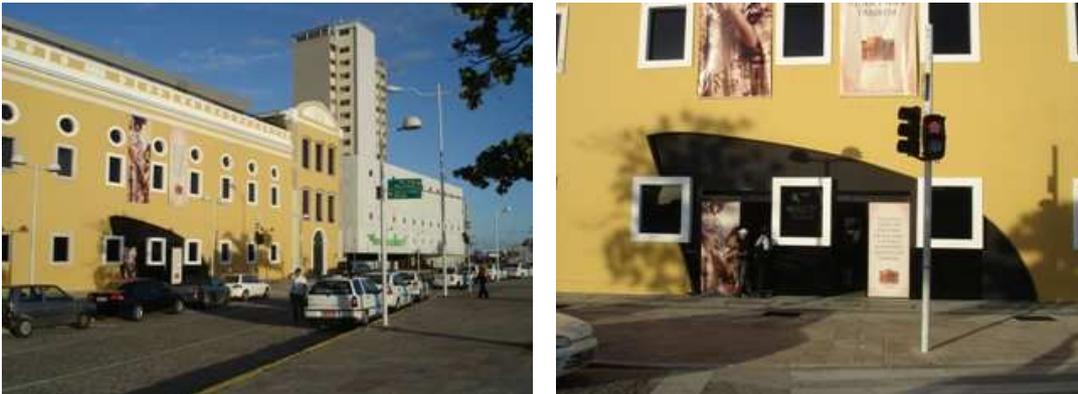
Figuras 11 e 12: Alfândega, após a intervenção, fachada para o cais e detalhe da entrada nesta mesma fachada. Fonte: Natália Vieira, maio de 2006.

A fachada da edificação, que ainda se encontrava bastante íntegra, foi recuperada. Mesmo nesta, porém, observamos a interferência do arquiteto ao propor um desenho completamente distinto, numa clara postura de *justaposição contextual*, para marcar a entrada do Shopping na fachada do Cais da Alfândega (ver Figuras 11 e 12). Em se tratando de um exemplar de tão grande importância histórica e cultural para a cidade, nos perguntamos sobre a pertinência de tal atitude.

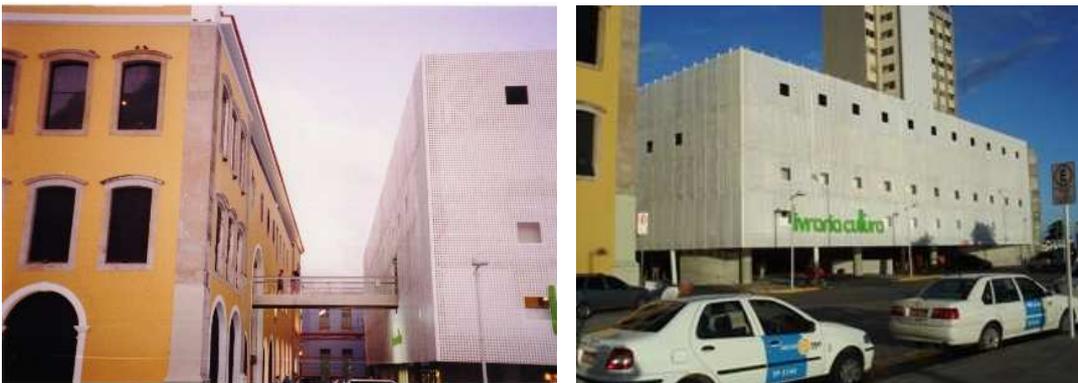
Figuras 13 e 14: Alfândega, após a intervenção, passarela de comunicação entre o shopping e o edifício garagem e fachada para o cais do edifício garagem que abriga a Livraria Cultura no térreo. Fonte: Natália Vieira, maio de 2006.

Ao lado do edifício da Alfândega, agora transformado em shopping para a classe média alta, foi construído um edifício garagem (ver Figura 14) que se conecta com outro edifício garagem, também construído agora, através de “passarelas” que passam sobre a Rua da Madre de Deus (ver Figuras 15 e 16). O projeto do complexo de edifícios garagem, de Paulo Mendes da Rocha, utiliza uma linguagem contemporânea e distinta do entorno, mantendo a escala do edifício da antiga Alfândega. Esta postura respeita seu entorno ao se recusar a propor um “falso histórico”, ao mesmo tempo em que não se sobrepõe à edificação antiga ao manter a sua escala. As figuras 17 e 18 apresentam a vista a partir do Rio Capibaribe para o Cais da Alfândega antes e depois da construção do edifício garagem, demonstrando que a sua inserção, sob este aspecto, não foi agressiva ao conjunto. O que questionamos aqui é a pertinência da utilização de dois dos últimos

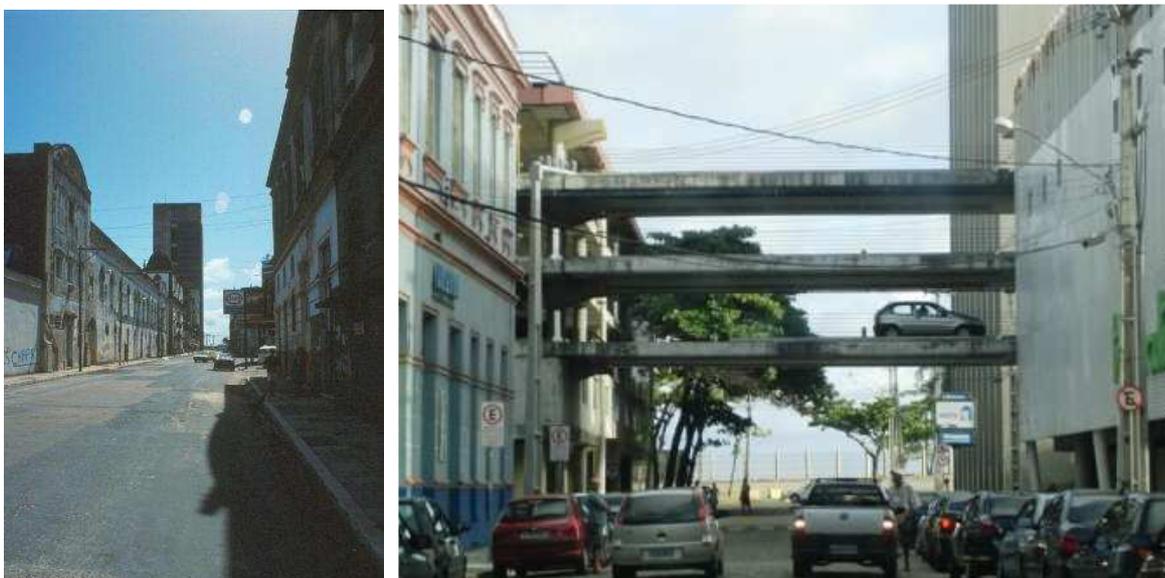
Figuras 15 e 16: Perspectiva da Rua Madre de Deus, antes e depois da construção das “Passarelas” de ligação entre os edifícios garagem. Fonte: Sílvio Zancheti, 1998 e Natália Vieira, 2007.

A conexão entre os edifícios garagem merece uma análise mais detida. As “passarelas”, como o autor se refere a esta estrutura de concreto armado, na verdade se constituem em uma passagem com mão dupla para veículos sobre a Rua da Madre de Deus. A entrada de veículos se dá por uma das edificações e a saída encontra-se no outro edifício garagem, levando à necessidade de passar sobre esta passagem aérea. A proposta se insere no espaço aéreo de uma das ruas mais importantes do Bairro do Recife, a rua da Madre de Deus, que abriga a Igreja Madre de Deus e o antigo edifício da Alfândega, um verdadeiro obstáculo. É interessante lembrar que o referido projeto, após receber parecer desfavorável da 5ª. Superintendência Regional do IPHAN¹³, que funciona em Recife, conseguiu a aprovação nas instâncias superiores do instituto em Brasília, evidenciando um processo que envolveu forças políticas e econômicas. Segundo os técnicos locais, em depoimento extra-oficial, este projeto foi “enfiado goela abaixo”.

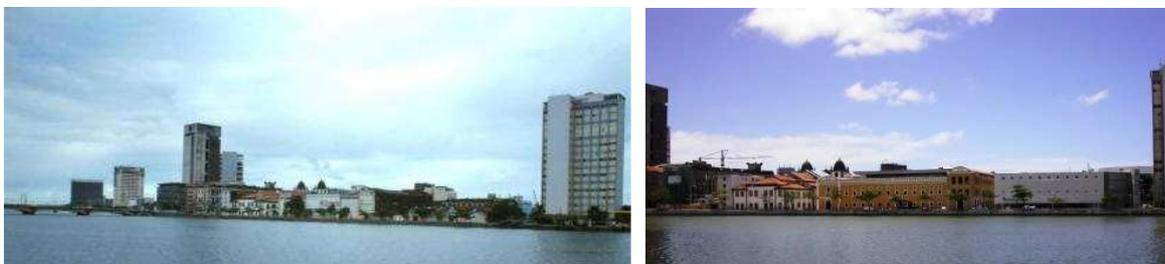
Figuras 17 e 18: Vista do Cais da Alfândega, a partir do Bairro de Santo Antônio, antes e depois da construção dos edifícios garagem. Fonte: Sílvio Zancheti, 1998 e 2001.

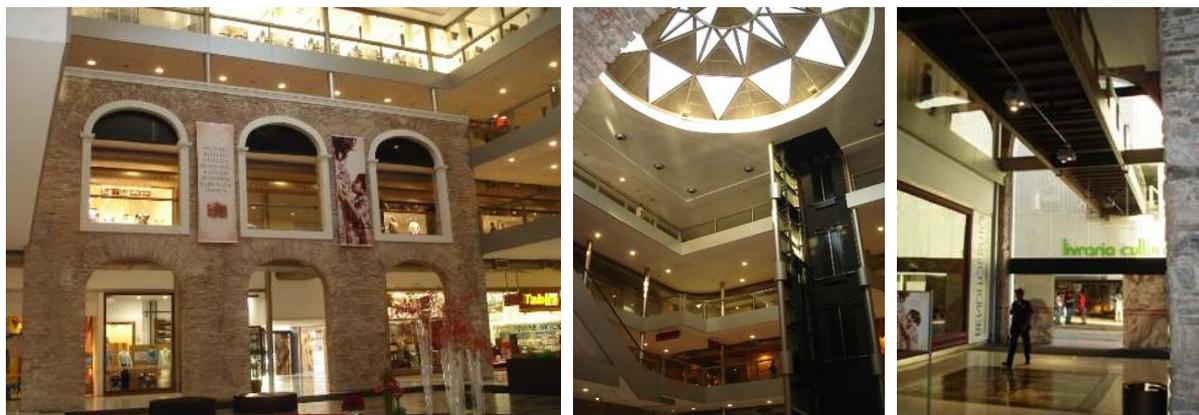
Figuras 20, 21 e 22: Espaço interno do Shopping Alfândega, após a intervenção, vazio central coberto por cúpula e ligação do shopping com o edifício garagem.

O tratamento dispensado à área interna da edificação deixa clara a utilização de resquícios da história como elemento de mera decoração. Não existe, por exemplo, um trabalho que procure resgatar a “unidade potencial” desta área interna (BRANDI, 1992). As figuras 20 a 22 ilustram bem este fato. No vazio central do Shopping, que é coroado por uma cúpula metálica com vidro, permaneceu uma grande parede original que se encontra totalmente desconectada do restante do interior que reproduz um shopping contemporâneo como tantos outros existentes na cidade. Não há nenhum vestígio da parte interna que ainda podíamos perceber, por exemplo, na fotografia aérea da Figura 10. Segundo a técnica do IPHAN, arquiteta Fernanda Gusmão, até que se chegasse ao projeto realizado, houve uma longa discussão que pode ser confirmada através das várias versões do projeto que foram apresentadas ao referido órgão, uma média de dez versões. A técnica chamou atenção para uma característica particular da primeira versão apresentada que propunha uma edificação em altura dentro do rio Capibaribe, ou seja, em frente ao edifício da Alfândega.¹⁵ Tal proposta obstruiria completamente a visão do edifício Alfândega a partir do bairro de Santo Antônio. Para a arquiteta, o projeto realizado já representa um grande avanço, resultante do esforço do IPHAN, no sentido de garantir um mínimo de preservação.

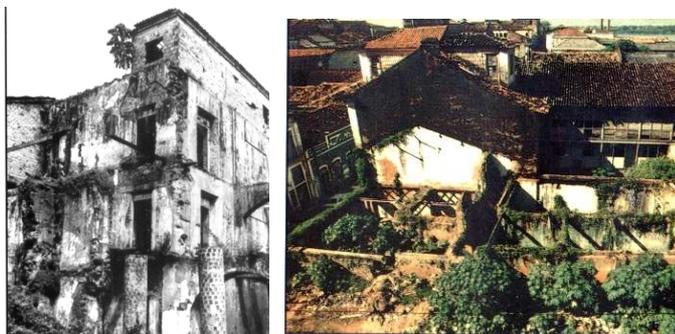
Figura 23 e 24: Estado de degradação bairro da Praia Grande antes do projeto Reviver.
Fonte: PEREIRA, 1992, p. 18, 19 e 21.

A partir de 1987, a área principal do centro histórico de São Luís do Maranhão será alvo do chamado Projeto Reviver que objetiva a recuperação de toda a área da Praia Grande. Este projeto será realizado a partir da publicação realizada no ano anterior do Programa de Preservação e Revitalização do Centro Histórico de São Luís (PPRCHSL). A abrangência do projeto e a concentração de investimentos dão uma visibilidade tal que as pessoas passam a se referir a esta área da cidade como “a área do Reviver”. De 1987 a 1990 a Praia Grande passa por uma grande reconstrução. O documento de 1992, intitulado *“Reviver”*, demonstra a dimensão da reconstrução levada a cabo neste período e o orgulho com que o governador responsável exhibe o principal troféu de sua gestão.¹⁷ As fotos apresentadas no documento de 1992 apresentam uma situação de ruína bastante adiantada (Figuras 23 e 24).

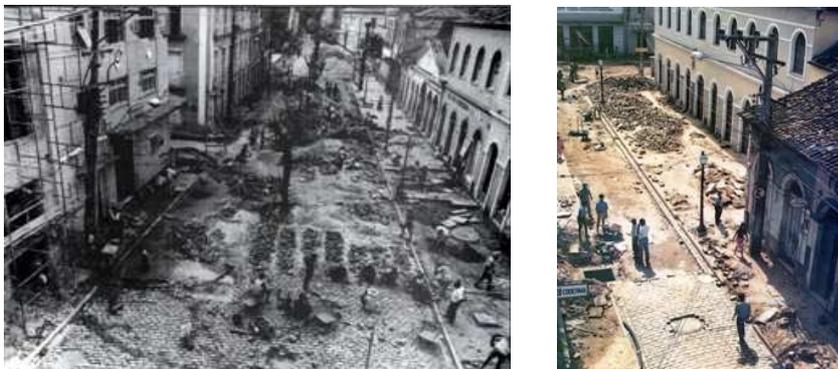
Figura 25 e 26: “Reconstrução” do bairro da Praia Grande com o projeto Reviver. Fonte: PEREIRA, 1992, p. 27.

O bairro da Praia Grande transforma-se num verdadeiro canteiro de obras (Figuras 25 e 26), onde é realizada uma série de serviços infra-estruturais, entre os quais destacam-se o embutimento subterrâneo de toda a fiação elétrica e telefônica (Figuras 27 e 28) e o trabalho de drenagem que levou à descoberta e desobstrução das antigas galerias subterrâneas.

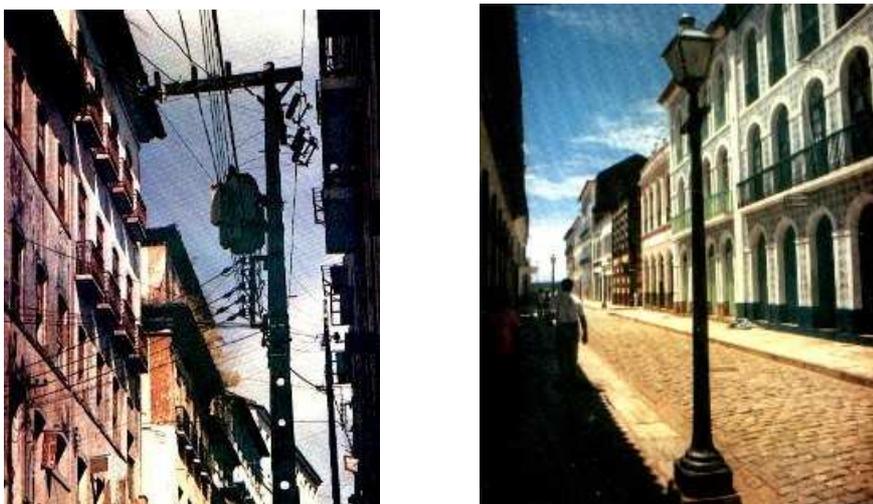
Figura 27 e 28: Bairro da Praia Grande antes e depois do embutimento da fiação elétrica com o projeto Reviver. Fonte: PEREIRA, 1992, p. 29.

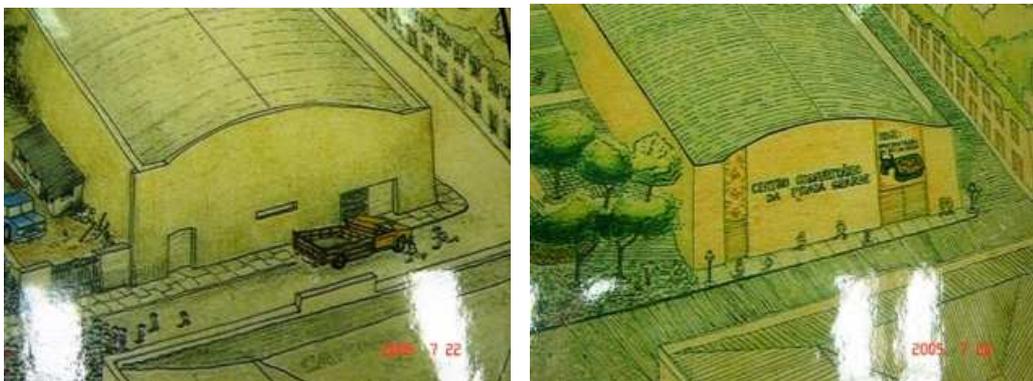
Figuras 29 e 30- Desenhos do antigo galpão posteriormente transformado no Teatro João do Vale – o primeiro representa a sua feição antes do processo de revitalização e o segundo representa a primeira proposta de intervenção no mesmo. Fonte: Natália Vieira / Julho de 2005.

[...] Em função de sua natureza construtiva extremamente sólida e de sua localização estratégica ao lado da Praça do Reviver [...] optou-se pelo seu reaproveitamento e adaptação. Assim, foi feito um agenciamento de suas fachadas, abrindo-se numerosos vãos em dois níveis, de forma a acompanhar o ritmo dos sobrados vizinhos. [...] Ainda na fachada foi construído um frontão triangular buscando harmonia com a tipologia do entorno (PEREIRA, 1992, p.76).

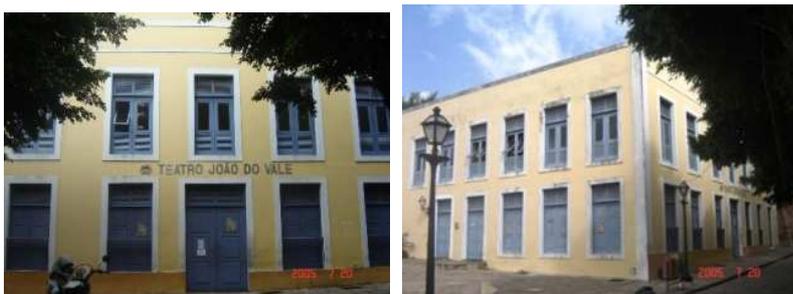
Figuras 31 e 32: Fotos da intervenção realizada no galpão, transformando-o no atual Teatro João do Vale. Fonte: Natália Vieira / Julho de 2005.

A proposta de intervenção do Teatro João do Vale maquia sua fachada para uma leitura semelhante ao do casario do entorno e “enfia” dentro desta caixa o programa do teatro que se desenvolve sem nenhuma relação com o tratamento dado à fachada, forçando, por exemplo, que escadas passem pelo meio de aberturas que aparecem na fachada como janelas. Sendo uma nova construção, não havia nenhuma necessidade deste tipo de adaptação desconexa entre interior e exterior, o que torna o projeto ainda mais questionável (Figuras 31, 32, 33, 34 e 35).

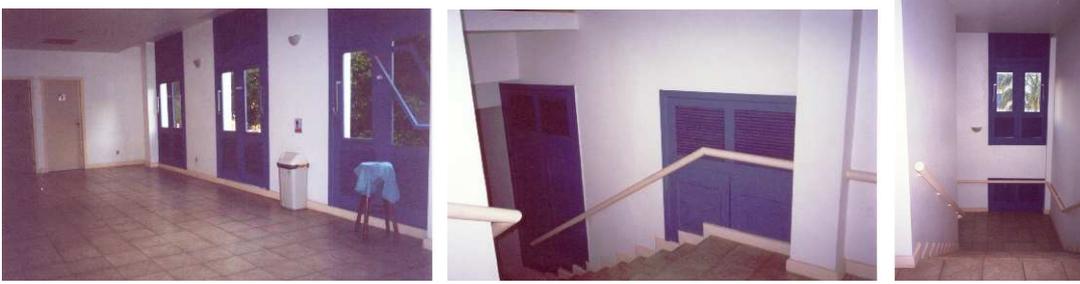
Figuras 33, 34 e 35: Fotos internas da intervenção realizada no galpão, transformando-o no atual Teatro João do Vale. Observamos a desconexão entre espaços externos e internos. Fonte: Natália Vieira / Julho de 2005.

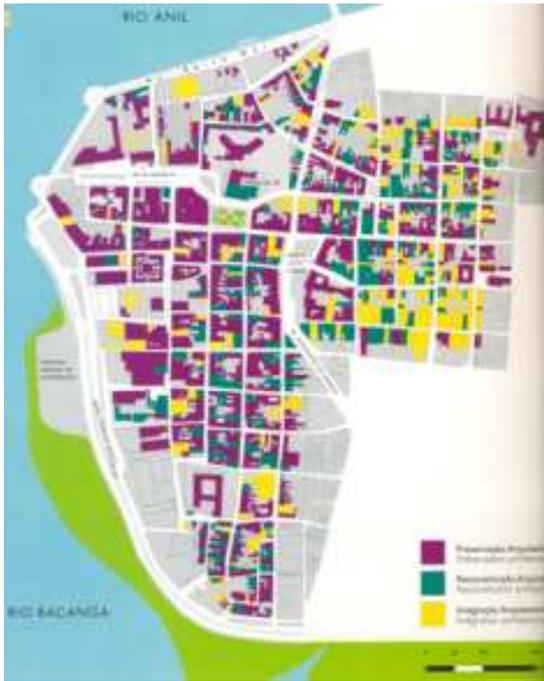
Figura 36: Mapa das Categorias de Preservação dos Imóveis do Centro Histórico de São Luís. O roxo representa a “Preservação Arquitetônica”, o verde a “Reconstituição Arquitetônica” e o amarelo a “Integração Arquitetônica” Fonte: ANDRÉS, Luiz Felipe de Carvalho Castro (Coord.). Centro Histórico de São Luís – Maranhão: patrimônio mundial. São Paulo: Audichromo Editora, 1998. pg 46.

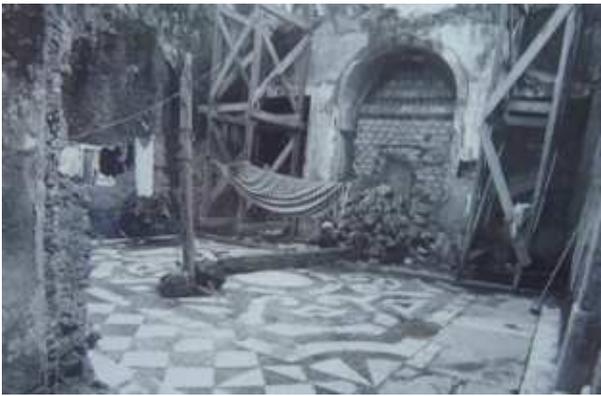
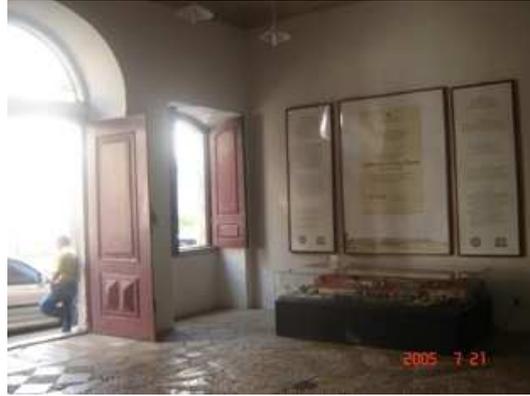
Figuras 37 e 38: Salão de Entrada do Solar dos Vasconcelos, antes e depois da reconstituição.
Fonte: Natália Vieira/julho de 2005.

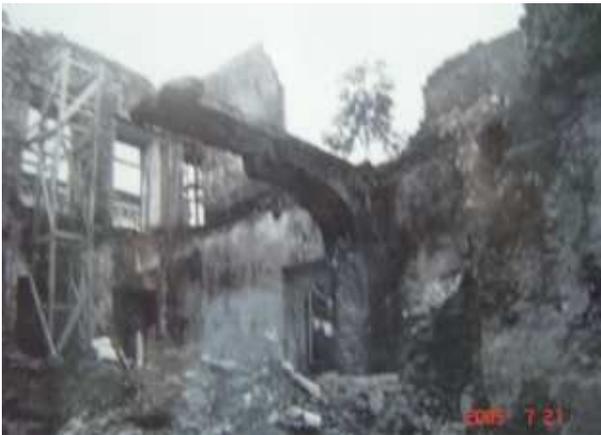
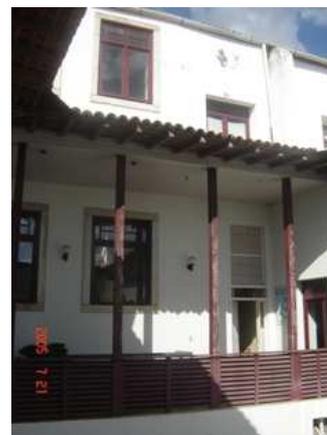
Figuras 39 e 40: Pavimento Superior do Solar dos Vasconcelos, antes e depois da reconstituição. Fonte: Natália Vieira/julho de 2005. (as imagens referentes ao estado anterior foram fotografadas a partir de murais expostos no próprio Solar).

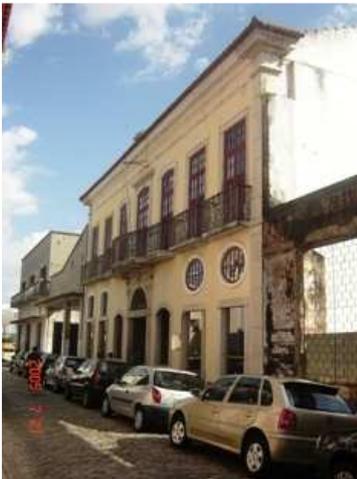
Figura 41 – Fachada do Solar Vasconcelos, após a reconstituição.
Fonte: Natália Vieira / Julho de 2005 (não foi encontrado registro do seu estado anterior à reconstituição).

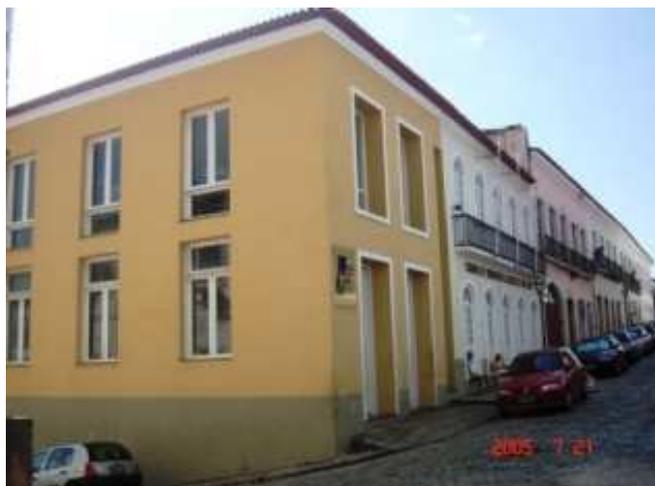
Figura 42: CDL, exemplo de “integração arquitetônica”.

A seguir, podemos observar alguns exemplos deste tipo de intervenção citados pela entrevistada: o auditório da Escola de Arquitetura da Universidade Estadual do Maranhão - UEMA (“*você olha, você ver que não é o antigo mas ele se harmoniza com o conjunto*”²³) e o prédio do CDL, o Clube dos Diretores Lojistas (“*era um terreno vazio que foi construído, ele mantém o ritmo dos vãos da quadra, mantém o volume mas não tem cimalha, as vazaduras são diferentes*”²⁴).

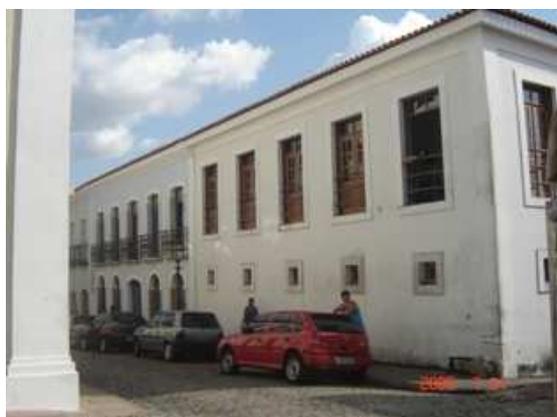
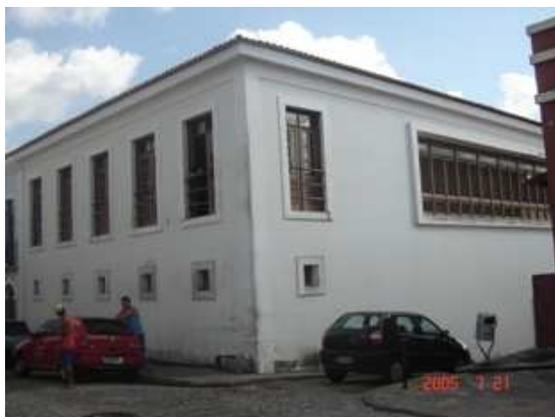
Figuras 43 e 44: Auditório da Escola de Arquitetura da UEMA, exemplo de “integração arquitetônica”.

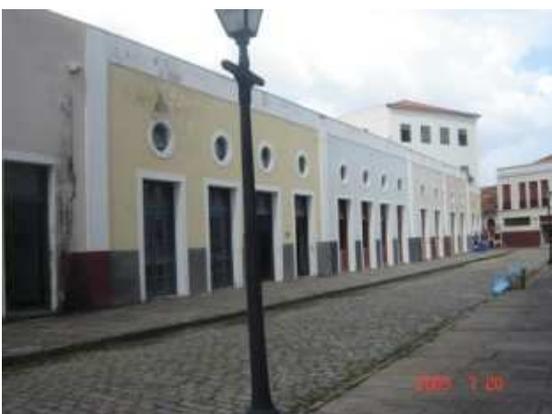
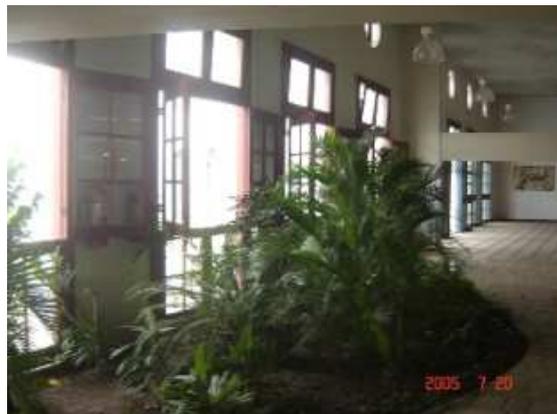
Figuras 45 e 46: “Morada das Artes”, fachada e vista interna para a fachada. Fonte: Natália Vieira/Julho de 2005.

Outro exemplo de intervenção que merece um comentário em destaque é a “Morada das Artes”, inaugurada em 2001. Na verdade, esta foi uma edificação reformada pelo Estado e alugada aos artistas locais para um uso múltiplo. A idéia é possibilitar que os artistas possuam um local de moradia junto ao seu local de trabalho com espaço para exposições coletivas e venda de seus trabalhos. Esta é uma clara reforma modernizadora que chama atenção pela qualidade do espaço gerado com características realmente contemporâneas. Bastante diferente da prática mais comum, realizada até o momento, de proceder a reconstruções miméticas. A “Morada das Artes” está instalada em antigos galpões de armazenagem da Alfândega. Sendo assim, a modernização interna não destruiu nenhuma tipologia histórica, já que o espaço interno era totalmente livre (ver Figuras de 45 a 50).

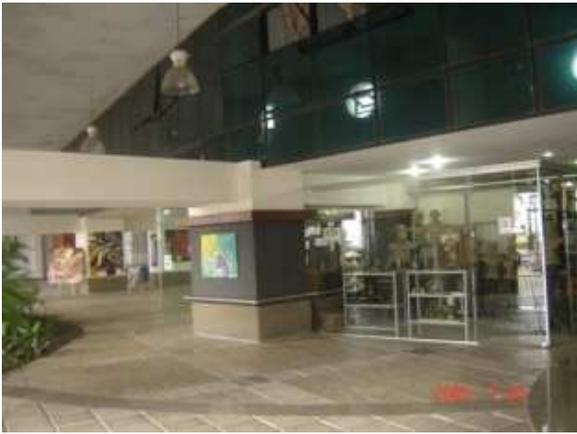
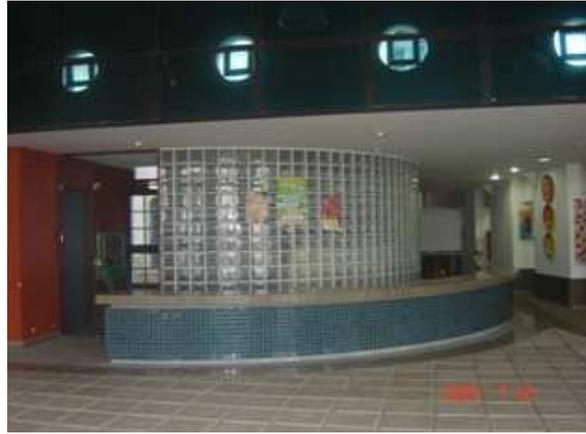
Figuras 47 e 48: “Morada das Artes”, área interna. Ateliê dos artistas, espaço para exposições, balcão de informações. Volume em vidro no andar superior abriga as residências dos artistas. Fonte: Natália Vieira/Julho de 2005.

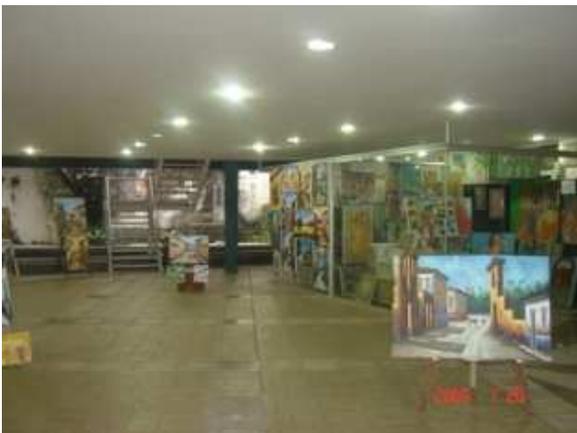
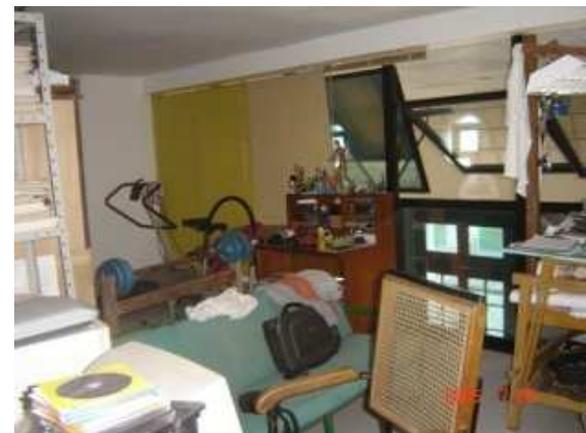
Figuras 49 e 50: “Morada das Artes”, área interna. Ao fundo, escada de acesso às residências e área interna de uma residência tipo. Fonte: Natália Vieira/Julho de 2005.
