O MODERNO **JÁ** PASSADO | O PASSADO **NO** MODERNO
reciclagem , requalificação , rearquitetura

ANAIS DO III SEMINÁRIO PROJETAR

Patrimônio Cultural: Segurança e Acessibilidade

Andrey Rosenthal Schlee e Oscar Luís Ferreira

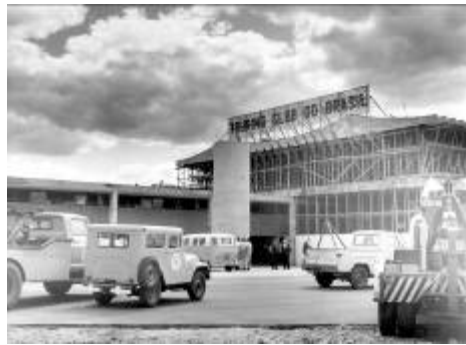
Figura 1 – Touring Club do Brasil – Fachada Sul.⁷

Construído em 1963 e projetado para abrigar exposições automobilísticas do Touring, a edificação (Figura 1), um volume horizontal discreto localizado ao lado da plataforma rodoviária em contato direto com o atual Conjunto Cultural da República encontrava-se em 2002, está bastante degradada. As esquadrias e os elementos de vedação encontravam-se em péssimo estado de conservação e o, mais preocupante, alguns problemas estruturais foram identificados, como a movimentação das varandas em balanço situadas nas fachadas norte e sul. A estrutura de concreto armado apresentava sinais de segregação, vazios de concretagem e corrosão das armaduras em diversos pontos com o agravante da presença de fezes de pombos em grande quantidade sobre a estrutura e sobre o piso (Figura 2).

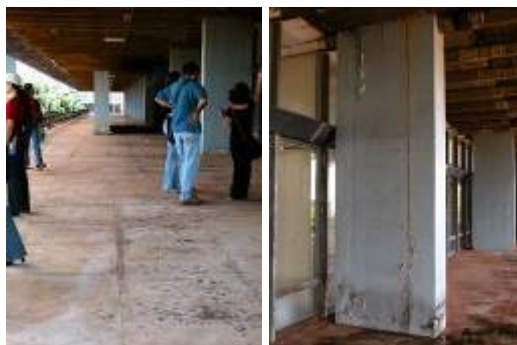
Figura 2 e Figura 3– Touring Club do Brasil – manchas e escorrimentos: fezes de pombos.⁸

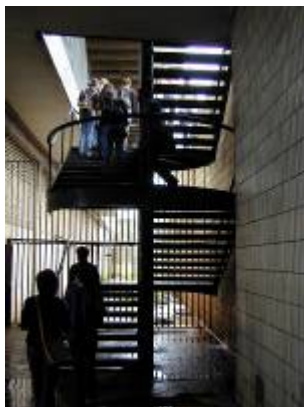
Figura 4 – Touring Club do Brasil – Escada de acesso à plataforma superior da Rodoviária.¹⁰

Projetada, muito provavelmente, no mesmo ano de sua construção a edificação de três pavimentos na fachada leste, e térrea na fachada oeste apresenta-se como um elemento de ligação entre a esplanada dos ministérios e a plataforma superior da rodoviária, mas atualmente funciona como uma séria barreira a esta conexão. O edifício não conta com elevadores, escadas acessíveis. A única rampa existente está bloqueada e para funcionar como acesso a plataforma rodoviária foi instalada uma escada metálica (Figura 4) provisória que se encontra degradada.

Durante o exercício acadêmico, um de nossos maiores desafios foi adaptar esta edificação ao novo uso proposto conferindo-lhe acessibilidade. Como adequar a belíssima escada em leque de Oscar Niemeyer aos ditames da norma NBR 9050? Onde inserir um elevador ou plataforma hidráulica que dê acesso a todos os pavimentos e não danifique a estrutura da edificação, já que a

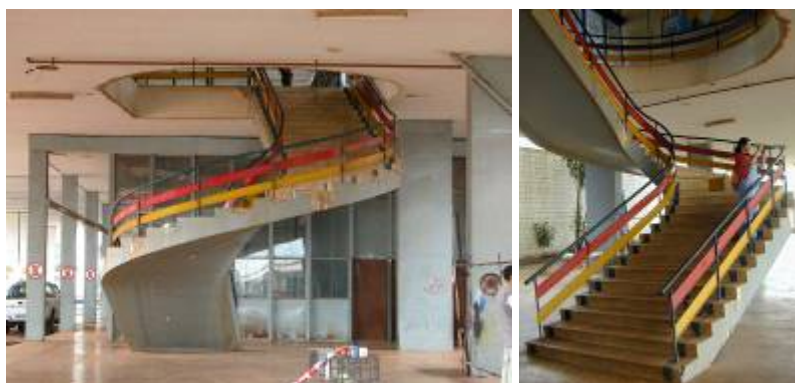
Figura 5 e Figura 6 – Touring Club do Brasil – Escada principal (Bloqueada no pavimento superior).¹¹

instalação de uma rampa é simplesmente inviável sem descaracterizar completamente a edificação?

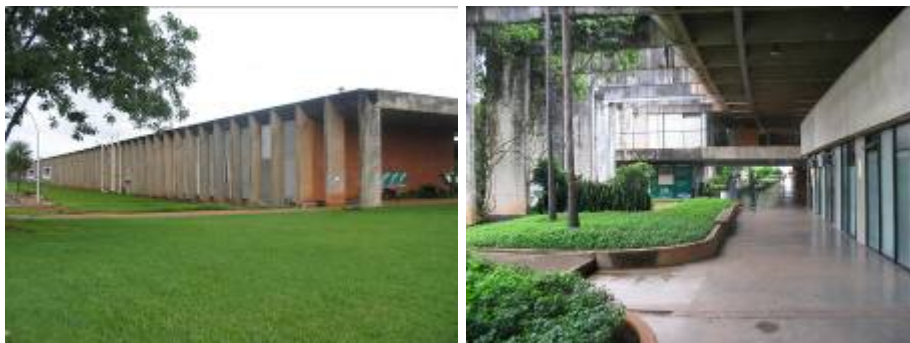
Figura 9 e Figura 10 – Instituto Central de Ciências Fachada Oeste/Ala sul e Jardim interno/Ala Centro.¹⁴

O “minhocão”, como é popularmente conhecido, passa, atualmente, por um processo de reestruturação, o segundo em sua vida útil. Diversos institutos deixarão o edifício para ocupar instalações próprias, entre os principais estão: o Instituto de Ciências Biológicas – IB, o Instituto de Química – IQ, as Faculdades de Economia, Administração e Contabilidade, o Centro de Seleção e de Promoção de Eventos – CESPE, que, conforme sugerido no plano diretor elaborado por Lúcio Costa, a exceção do CESPE, deveriam originalmente possuir sedes próprias.
