ANAIS DO III SEMINÁRIO PROJETAR

porto alegre, 24 a 26 de outubro de 2007

RESTAURAÇÃO OU CONSERVAÇÃO DE LONGO PRAZO? A EXPERIÊNCIA DO PLANO DIRETOR PARA O CONJUNTO FRANCISCANO DE OLINDA

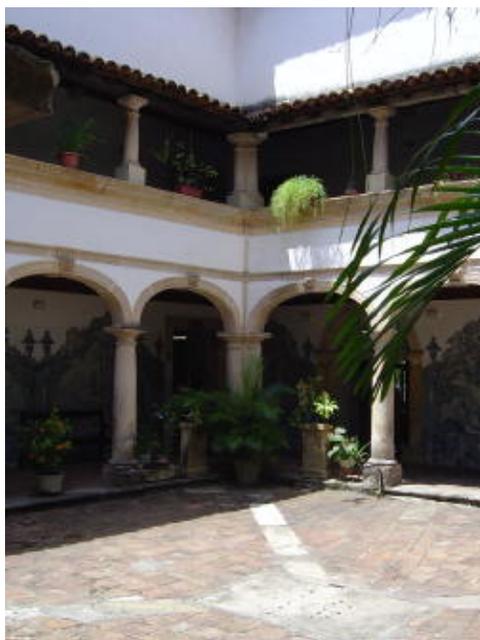
Fig. 1. Convento Franciscano, claustro
Foto: Fernando Moreira

Espaço de meditação, oração e recolhimento, o **claustro** é o espaço principal do complexo, já que as outras unidades e espaços arquitetônicos gravitam em torno dele. Claramente inspirado em protótipos renascentistas, o claustro apresenta proporções bastante refinadas. sendo composto por uma graciosa arcada de ordem toscana. O corpo da igreja está localizada à direita do claustro. A **fachada** atual apresenta frontispício dividido horizontalmente em três pavimentos: O primeiro consiste na galilé, com colunas e arcadas; a segunda apresenta as três janelas do coro, de verga e com ornatos de cantaria; e a terceira apresenta o frontão em volutas e o nicho central, encimado por pináculos e cruz. As aletas e volutas provêm um grande movimento que confere unidade entre os dois pavimentos superiores, quase os transformando em um grande frontão. A torre única é recuada da fachada e possui sineira em arco pleno.

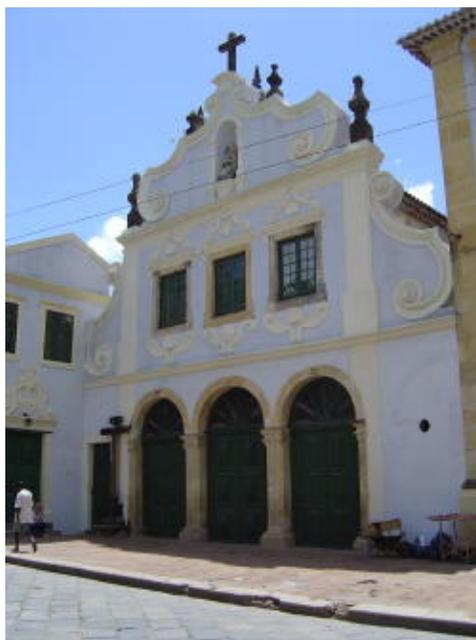
Fig. 2. Convento Franciscano, fachada da Igreja
Foto: Paul Meurs

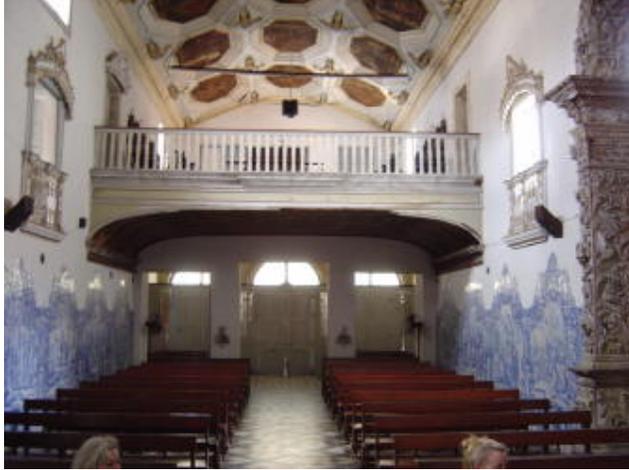
Fig. 3. Convento Franciscano, Nave da igreja, coro
Foto: Fernando Moreira

A nave única central possui planta retangular e pé-direito duplo, com a capela-mor pouco profunda e mais estreita. O interior destaca-se pela ornamentação composta por painéis de azulejos e talha. A capela-mor tem um teto abobadado, acompanhando o arco cruzeiro e as tribunas laterais. Retratando cenas religiosas, os painéis do forro consistem em dezoito octógonos dispostos de forma a conferir um aspecto abobadado. Acima da galilé e no começo da nave, encontra-se o coro apoiado em uma estrutura de madeira. Possui mobiliário em talha e o mesmo forro da nave central, embora apresente uma decoração mais sóbria

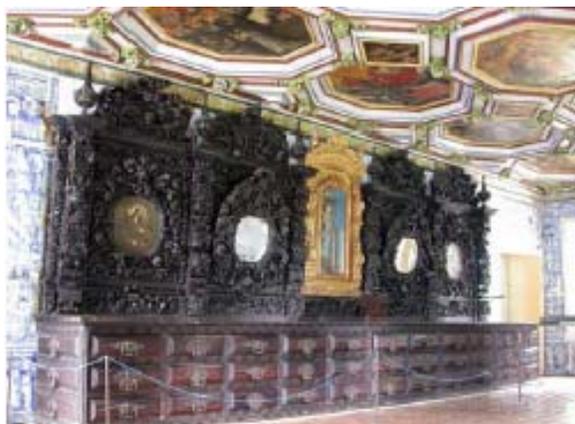
Fig. 5. Convento Franciscano, Sacristia
Foto: Jorge Tinoco

A **sacristia** está localizada atrás da igreja, colocada transversalmente e ocupando toda a largura da nave central. É uma das mais belas das sacristias franciscanas, especialmente por

causa do conjunto de azulejos e do magnífico forro de caixotões, que retrata a vida de São Francisco e a trajetória dos franciscanos no Brasil.

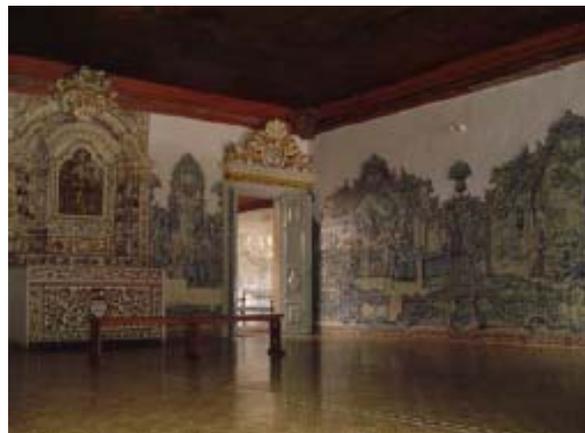
Fig. 6. Convento Franciscano, Capela de Sant'Anna
Foto: Fernando Moreira

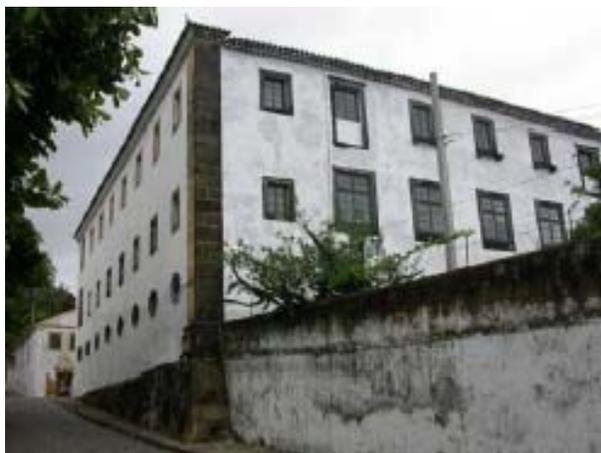
Fig.7. Convento Franciscano, bloco conventual
Foto: Silvio Zancheti

Locado rente à rua e ao lado do bloco da portaria, está o robusto **bloco das celas conventuais**. Originalmente em forma de U, hoje tem a forma de um quadrado, quando a face leste foi construída em meados do século XVIII. Suas alas são cobertas por um telhado em duas águas. Como o bloco da portaria, também possui suas esquinas marcadas por largas e robustas pilastras. A partir da colocação da laje de cobertura da cisterna, por trás deste bloco conventual, criou-se um **terraço a céu aberto**, conformado pelas paredes caiadas do volume conventual, formando um dos espaços mais propícios para a meditação e recolhimento do convento. É um espécie de claustro, com duas de suas faces abertas para o verde da encosta e para o azul do mar e do céu.

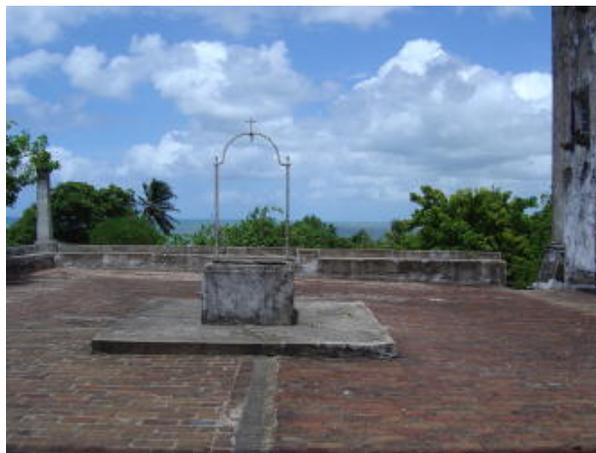
Fig. 8. Convento Franciscano, terraço à céu aberto
Foto: Fernando Moreira

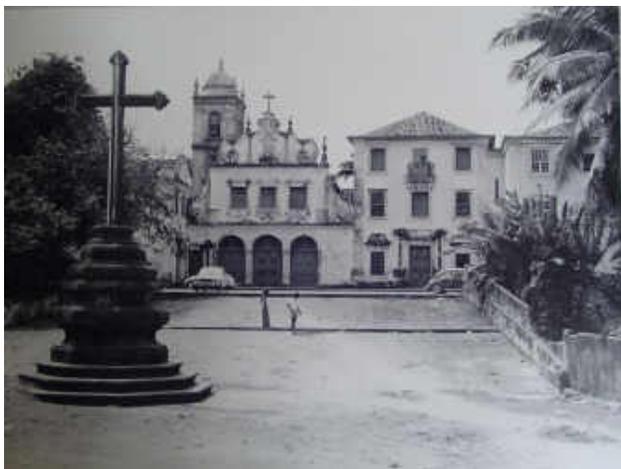
Fig. 10. Conjunto Franciscano, adro na década de 70
Fonte: IPHAN- 5ª SR, pasta 222.5 registro 4197/797

Uma outra particularidade dos conventos franciscanos reside na implantação urbanística que apresenta um adro estendendo-se em frente a igreja com um cruzeiro. Além de prover um espaço adequado para se admirar a fachada, o adro funciona como um elemento de transição entre o aspecto mundano da cidade e o caráter sacro do convento.

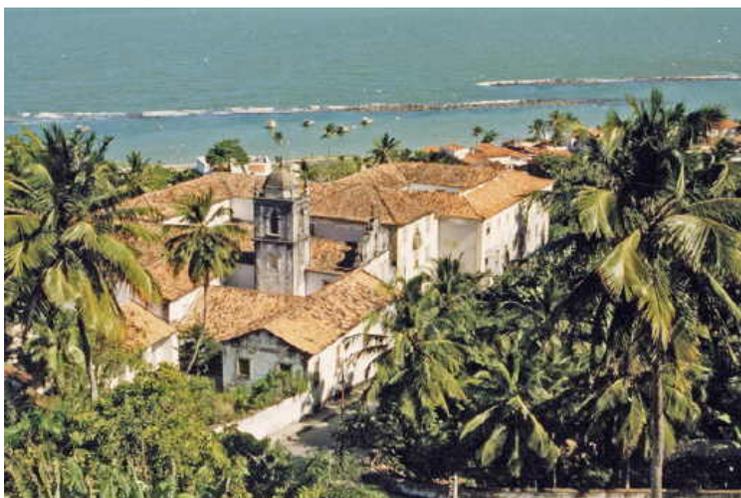
Fig.11. Convento Franciscano visto do Colégio dos Jesuítas
Foto: André Pina

O Complexo Franciscano de Olinda é composto por um conjunto de blocos que se ligam internamente e se adaptam aos declives do terreno. O programa franciscano era uma forma matriz com inúmeras possibilidades de disposição e combinação, sabiamente adaptadas às circunstâncias locais. A flexibilidade com que estes elementos foram empregados confere caráter único aos conventos franciscanos no Brasil. A singularidade desse conjunto reside na forma como elementos foram articulados entre si e distribuídos no espaço.

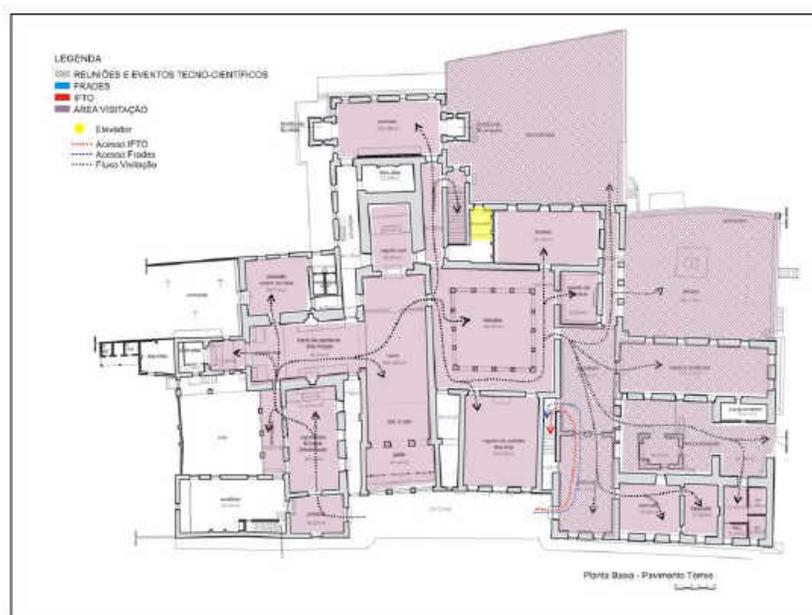
Fig 12. Pavimento térreo com o novo roteiro de visitação turística.

O roteiro de visitação turística seria ampliado sendo iniciado pela Ordem Terceira. Da capela de São Roque os visitantes teriam acesso à nave da igreja da Ordem Primeira e ao claustro, que seria o elemento de distribuição para todos os outros ambientes ao seu redor. A visitação ainda incluiria o primeiro pavimento do claustro e ao coro, hoje vedados à visitação. Os visitantes teriam acesso ao terraço da cisterna, onde poderão desfrutar da vista da cidade do Recife e do mar, e a um novo terraço, formado pelo teto do novo bloco a ser construído. Desse novo terraço, teriam acesso ao pomar ou ao horto conventual, o qual receberia um tratamento paisagístico, tornando-se um parque. Ao retornarem ao conjunto, os visitantes encontrariam a saída no local da atual cozinha, que teria sua laje retirada, sendo resgatado o antigo pátio existente no bloco conventual. O pátio receberia um tratamento paisagístico adequado convertendo-se em um local para se descansar da visitação. Desse pátio, os visitantes já poderiam deixar o convento pela grande portada em arco ali existente. Assim, esse espaço seria aberto ao público em geral que teria acesso por essa mesma portada.

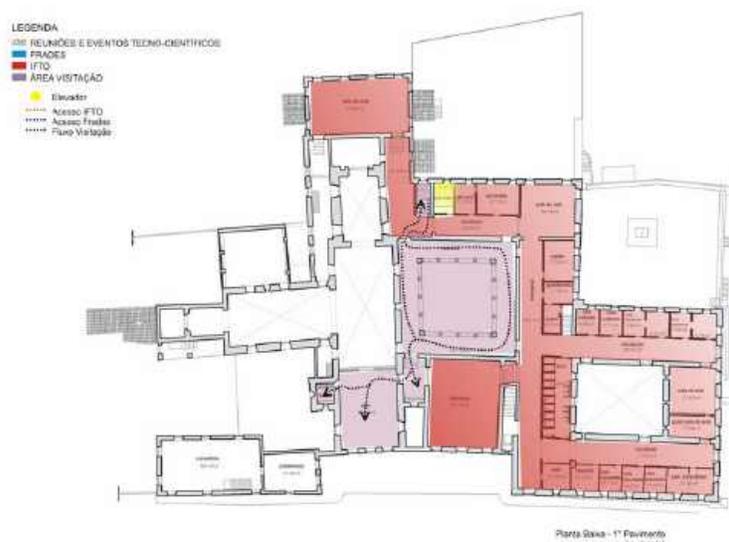
Fig. 13: Primeiro pavimento, com o novo roteiro

O primeiro pavimento seria destinado prioritariamente ao curso da escola de teologia. São previstas melhorias nos ambientes e instalações para a residência temporária de alunos e professores visitantes. A escola estaria capacitada a prover serviços para um número maior de alunos, em ambientes qualificados para o desempenho das atividades de ensino.

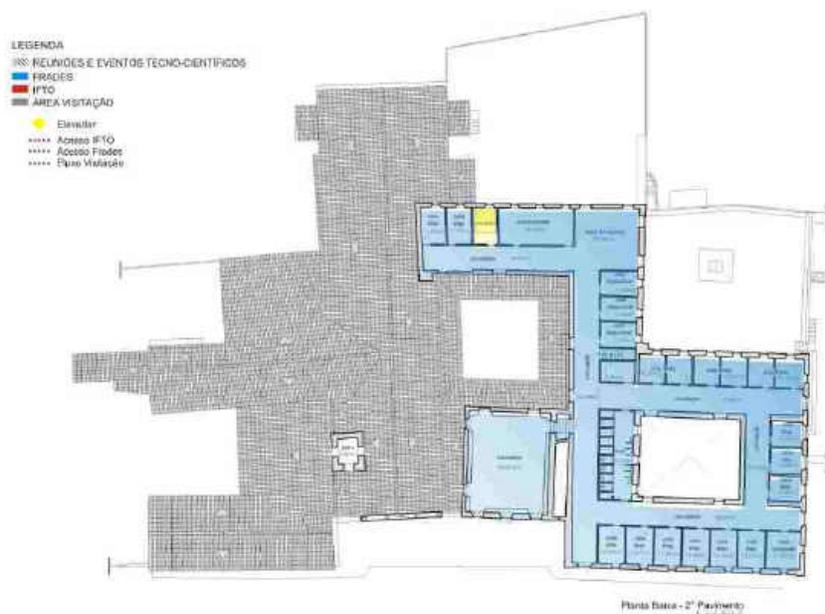
Fig. 14: Segundo Pavimento.

O segundo pavimento seria uma área destinada exclusivamente aos frades. Para prover melhores condições de conforto, propõe-se a instalação de um elevador, de uma copa/cozinha e a introdução de portas que intercomunique algumas celas, criando espaços mais amplos para os frades residentes. Propõe-se ainda a criação de uma copa e de uma pequena cozinha

para servir prioritariamente aos frades. A biblioteca existente nesse andar, contendo os exemplares mais raros, também seria de uso exclusivo dos frades.

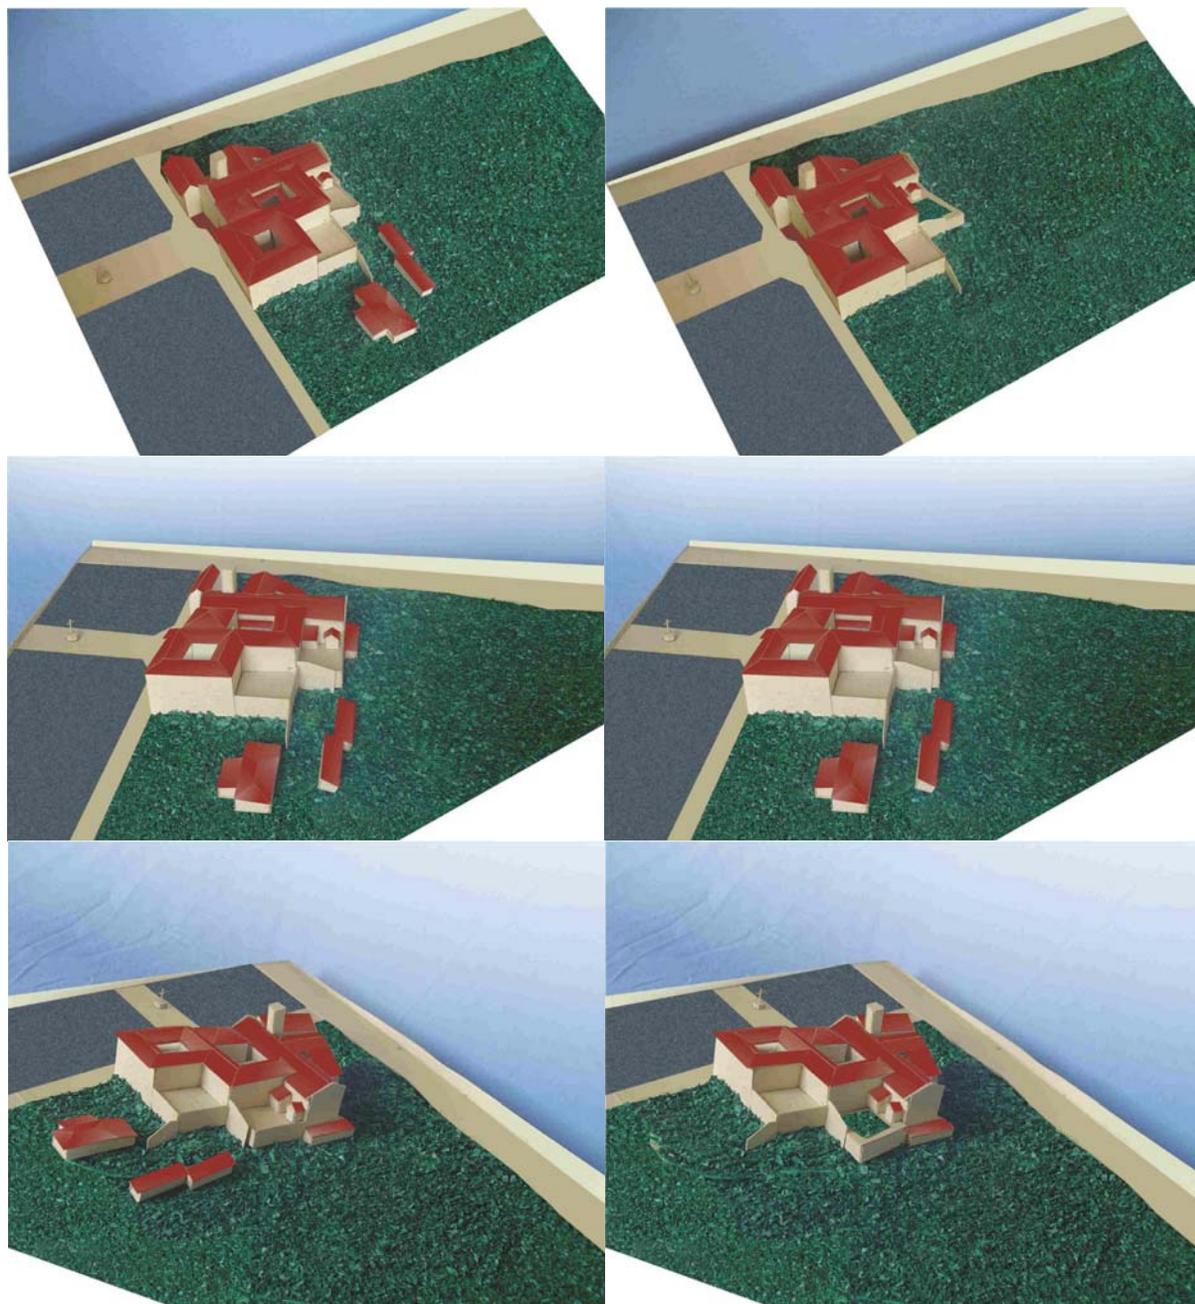
Fig. 15 Maquete da situação atual e da proposta

Após o estudo de diversas alternativas, a proposta final adotada levou o bloco a ocupar a área externa junto à ala leste do convento, entre a sacristia e o terraço, onde se encontra uma plataforma com os atuais banheiros externos. O bloco semi-enterrado terá aproximadamente a área dessa plataforma com ligeiros avanços sobre o terreno em uma das faces. Como esse

bloco seria semi-enterrado, o teto do bloco transformar-se-ia em um terraço que ofertaria mais um espaço livre para as recepções. Além de prestar esse apoio aos eventos, esse bloco substituiria todas os anexos irregulares.

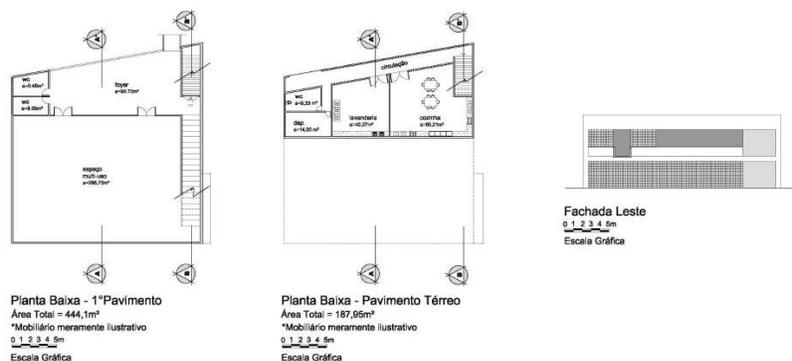
Fig. 16. Plantas e Fachada Leste do novo bloco

O novo bloco deve obedecer a esses parâmetros de implantação e seguir as linhas de força já presentes na topografia, evitando, dessa forma, grandes cortes no terreno. Em termos arquitetônicos, a nova proposta deve adotar uma estratégia de discrição, de forma a reduzir o impacto da intervenção, mas ao mesmo tempo não deve tentar copiar elementos arquitetônicos já existentes. O novo edifício deve ser autêntico, com os meios e condições da época atual, e deve mostrar-se como um edifício contemporâneo. Da mesma forma, os volumes, os materiais, os detalhes e os elementos arquitetônicos devem corresponder à simplicidade e à sinceridade da arquitetura franciscana, ou seja, devem contribuir para a unidade e coesão dos elementos arquitetônicos e espaciais.

O acesso a esse novo bloco será feito pela arcada que ladeia o terraço da cisterna. Ao deixar tal arcada e a construção do convento, o visitante encontrará a plataforma que corresponde ao teto do auditório. Esse espaço seria convertido em um novo terraço. Logo em frente, um corte no terreno contém uma escada ou rampa suave que leva o transeunte para o nível -1 (*foyer*, auditório e banheiros). Ao chegar ao nível -1, o visitante é levado a tomar a sua esquerda, onde encontrará o *foyer* – que se abre em um dos lados para o jardim por meio de um grande rasgo – e o acesso ao auditório que tem cerca de 300 m². Se seguir em frente, pode adentrar diretamente no jardim conventual por meio de uma passarela que ligaria o nível -1 a um talude ligeiramente elevado no jardim ou pomar. Esse talude poderia dissimular a entrada do bloco de serviços, isolando-a visualmente do acesso ao horto conventual. Embaixo do auditório, encontra-se a área de serviços (lavanderia, depósito e cozinha), cujo acesso é restrito aos funcionários.

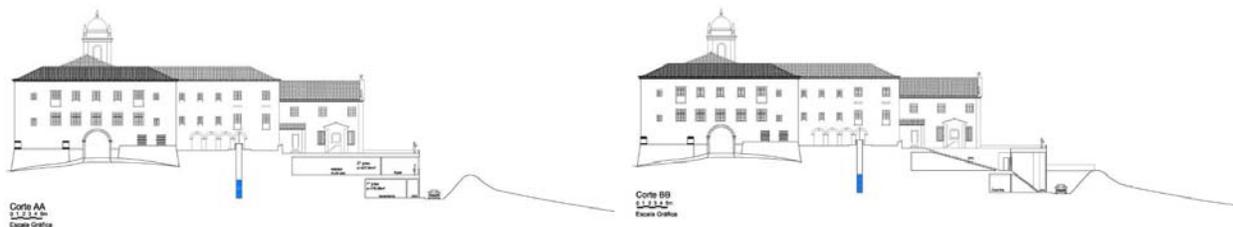
Fig. 17. Cortes com o novo bloco semi-enterrado.

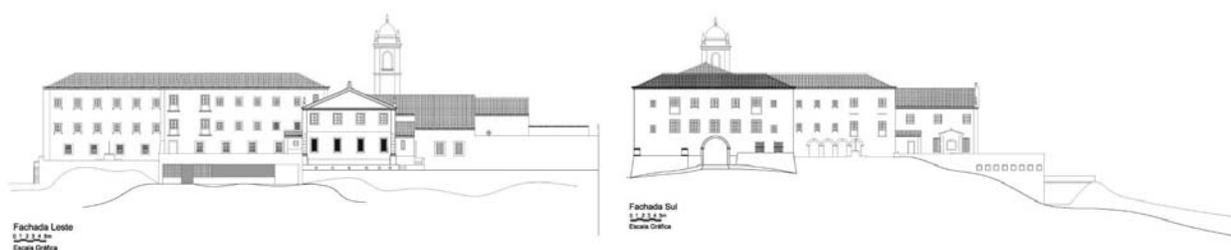
Fig. 18: Vista Leste e sul, com o novo bloco semi-enterrado.

O novo bloco partiu das condições específicas do lugar, procurando atuar como um estabilizador, conectando os elementos construídos. O entendimento da história do complexo tornou possível encontrar no próprio sítio construído as diretrizes para o novo projeto. A idéia de *modificação* de Gregotti auxiliou no estabelecimento desse diálogo e na delineamento de uma estratégia projetual.
