PROJETAR - 2015

A APO como estratégia de investigação com vistas à promoção de ambientes inclusivos em âmbito educacional

Nesse artigo apresenta-se uma experiência de inovação em práticas de projeto, na qual a Avaliação Pós Ocupação (APO) foi utilizada como estratégia para a investigação da sinormofia entre usuários e ambiente, a fim de promover diretrizes de intervenção para a reforma da Biblioteca Central Zila Mamede (BCZM) da Universidade Federal do Rio Grande do Norte (UFRN).

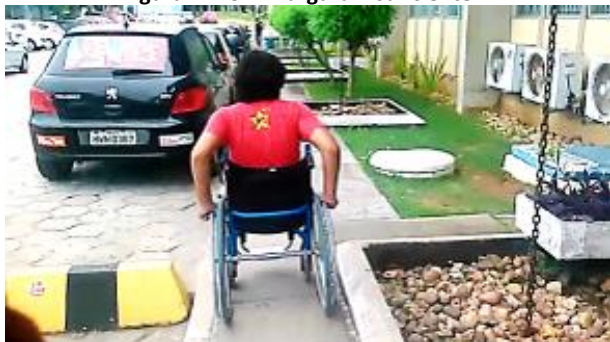
Figura 1: PCR – Largura insuficiente

A respeito do deslocamento na BCZM, de maneira geral, a percepção dos usuários foi positiva. Entre os pontos analisados, a calçada recebeu a maior quantidade de reclamações devido ao piso trepidante e às constantes reduções em sua largura, como mencionado pelas PSD, POI e PCR, o que, segundo o último, já causou alguns acidentes com retrovisores de carros estacionados ao longo do meio-fio (Figura 1). Além disso, a PCR relatou que a ausência de rebaixamento de guia na esquina torna o caminho mais longo, obrigando-o a buscar trajetos alternativos para se deslocar da biblioteca para outros lugares. Outros usuários também relataram dificuldades ao utilizar a calçada, como a PDV, a qual teve dificuldades devido a ausência de guia de balizamento, uma vez que não há muro que indique o limite do lote nem piso tátil direcional para cumprir essa função. As caixas de concreto para recolhimento de águas pluviais dificultaram o trajeto da PDV (Figura 2) e foram mencionadas também como aspecto negativo pela PSD. A PSD relatou insegurança devido às peças desniveladas no piso e a presença de juntas largas com pedriscos.

PRAZO	ALTERAÇÃO
A ser executado até final de 2015 (1 ano)	Ajustes dos bebedouros
	Melhoria da calçada frontal, com ajuste da largura livre de obstáculos, eliminação das barreiras à passagem de pedestres e alteração de materiais de acabamento, notadamente das juntas em relevo
	Readequação do estacionamento, com garantia de vagas para PDs e idosos.
	Ampliação da sinalização tradicional
	Presença de interprete de libras entre os profissionais da biblioteca

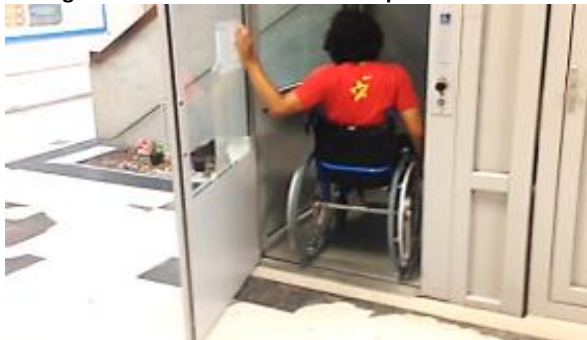
Figura 3: PCR – Porta não estável quando aberta

Em relação às plataformas, a PCR relatou que se sente satisfeita, pois consegue realizar o giro completo da cadeira de rodas no espaço interno, sendo a única dificuldade o fato de a porta não se manter estável na posição aberta, tendendo sempre a fechar (Figura 3). E a POI não relatou

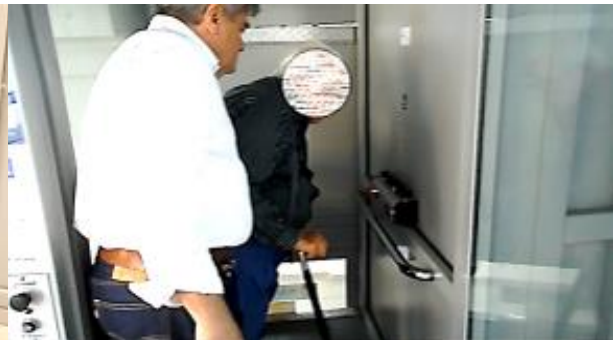
Figura 4: POI – Aproximação para compreensão dos comandos

dificuldades, mas foi percebido que o usuário se aproximou bastante dos comandos para compreender como ocorre a utilização da plataforma, o que evidencia problemas de visualização (Figura 4). Os demais usuários não utilizaram o equipamento.

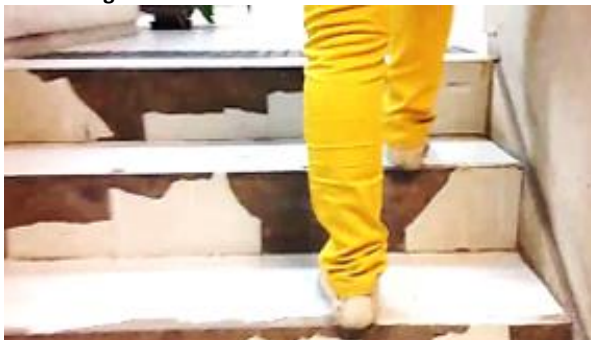
Figura 5: PSD – Revestimento danificado

Houve queixa também em relação ao estado de conservação e segurança das escadas mais antigas do prédio, que não possuem guarda-corpo e estão com revestimentos danificados, como relatado pela PSD (Figura 5). A PDV, no entanto, relatou que prefere usar rampas ao invés de escadas porque alguns degraus apresentam alturas diferentes, tornando o trajeto imprevisível. A situação mais crítica ocorreu quando a PCR não conseguiu chegar ao Setor de Teses e Dissertações, pois a rampa possuía inclinação muito acentuada (Figura 6) e o outro acesso se dava por meio de escada. Os demais usuários não demonstraram insatisfações acerca das rampas ou não chegaram a utilizá-las – como ocorreu com a POI, preferiu utilizar as escadas em detrimento das rampas e plataformas. Ainda em relação a esse usuário, foram percebidas dificuldades no deslocamento, já que ele se sentou duas vezes para descansar, embora não tenha manifestado verbalmente a intenção.

PRAZO	ALTERAÇÃO
A ser executado até final de 2016 (2 anos)	Ajustes das escadas e rampas, com colocação de piso tátil e corrimãos em 2 alturas
	Colocação de sinalização em Braille com incorporação de mapas táteis
	Ajustes nos banheiros.
	Reestruturação do piso tátil em toda a área da biblioteca

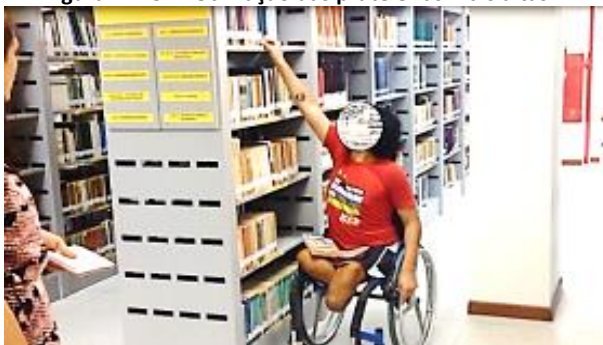
Figura 7: PCR - Utilização das prateleiras mais altas

No uso das estantes houve dificuldade de acesso aos livros nas prateleiras mais altas somente pela PCR, que executou a tarefa com bastante esforço, mesmo com a considerável mobilidade de tronco que possui (Figura 7).

PRAZO	ALTERAÇÃO
A ser executado até 2017 (3 anos)	Alteração das estantes, pela aquisição de móveis com menor altura e colocação de mobiliário de mais fácil manipulação pelos usuários com deficiência.
	Localização mais acessível do Laboratório de acessibilidade, e, no futuro, tornar toda a biblioteca acessível, para que não seja mais necessária uma sala especial, e todos os espaços da BCZM sejam acessíveis a todos.
	Colocação de sinalização em libras.
	Incorporação de iluminação auto-ajustável para utilização por pessoas com deficiência visual, de modo a ampliar sua acuidade, mas não causar ofuscamento em outros usuários.

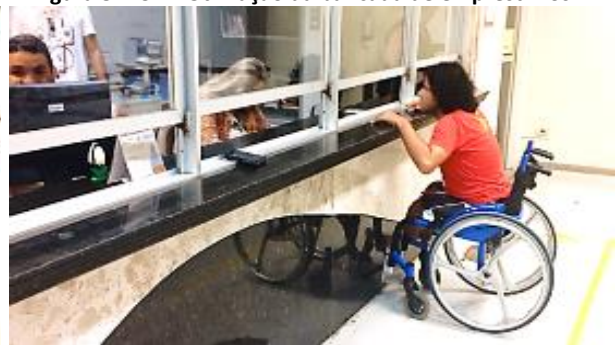
Figura 8: PCR – Utilização da bancada de empréstimos

No que diz respeito às bancadas (Figura 8), não foram relatadas dificuldades quanto à sua utilização, com exceção do mencionado pela PSD, que alegou interferência na comunicação devido ao vidro que separa o usuário do funcionário no balcão de empréstimos.

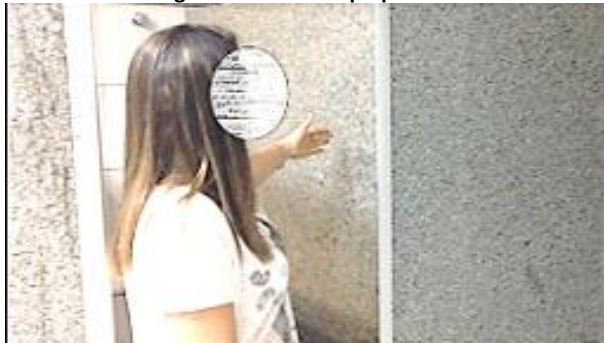
Figura 9: PSD - Box pequeno

Na utilização dos banheiros não houve transtornos para nenhum participante. A POI e a PCR escolheram utilizar o banheiro adaptado. A primeira alegou que era “mais apropriado para pessoa que usa bengala” e apontou como ponto positivo a presença das barras de apoio. A PCR comentou que o lavatório está na altura certa, não encontrou problema para movimentar-se dentro do espaço, que a disposição permite fácil transferência para a bacia sanitária e, além disso, as barras laterais estão presentes, caso o uso seja necessário. Já a PSD utilizou o banheiro convencional e considerou

“boa” a altura da bancada do lavatório, porém chamou atenção para a cabine “apertada demais” (Figura 9).

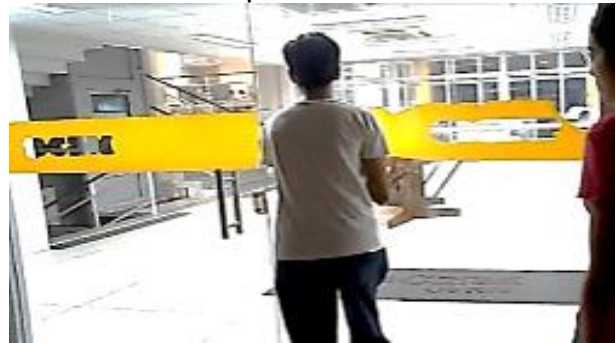
Figura 10: PBV – Faixas amarelas facilitam a identificação da porta de vidro

Sobre as portas, estas não foram criticadas negativamente. Somente a PBV destacou a importância da faixa amarela existente no local para auxiliar a identificação das portas de vidro, evitando possíveis acidentes (Figura 10). A PCR não apresentou dificuldade com as portas, mas ressaltou a importância da barra de apoio presente na parte interna da porta do banheiro acessível para auxiliar o seu manuseio.

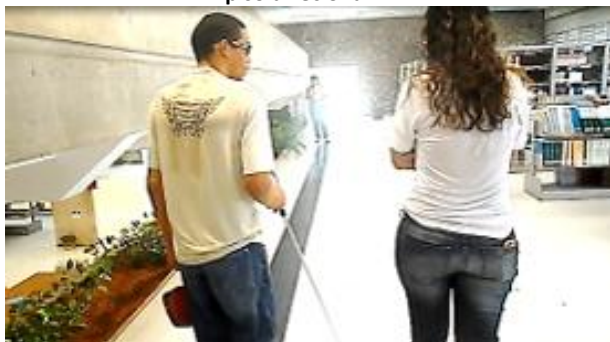
Figura 11: PDV – Piso tátil de alerta utilizado indevidamente como linha guia devido a inexistência do piso direcional

Em relação à orientação, a experiência obtida mostrou que a ausência de pisos táteis de alerta e direcional dificultou e comprometeu a utilização dos espaços pela PDV, o que ocasionou, em alguns momentos, falta de segurança.

A implantação de somente piso tátil de alerta se mostrou precária e falha, pois o usuário com deficiência visual o utilizou como meio de indicar a direção do percurso na entrada da biblioteca, uma vez que não havia informação tátil direcional. Essa atitude acabou por alterar a função natural do piso de alerta, que seria a de informar que existia um obstáculo ou desnível, tornando o ambiente mais suscetível a acidentes (Figura 11). Quando solicitado que se dirigisse ao Laboratório de Acessibilidade, a PDV disse que só conseguiu encontrá-lo porque já sabia onde se localizava e lembrava-se do trajeto (Figura 12).

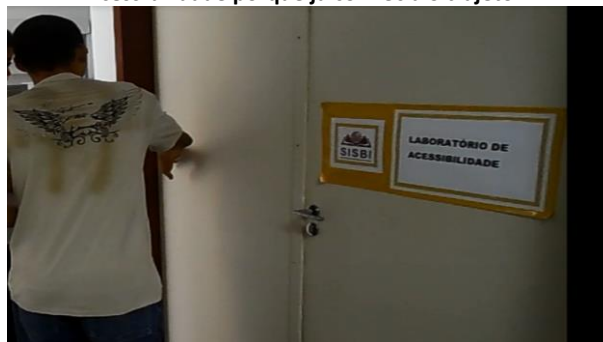
Figura 12: PDV – Encontrou o Laboratório de Acessibilidade porque já conhecia o trajeto

Essa experiência mostrou que a ausência de pisos e mapas táteis tornou necessário o pedido de ajuda a outras pessoas e, na maioria das vezes, elas não souberam orientá-lo para encontrar o seu destino – “Geralmente o pessoal não sabe explicar pra um deficiente visual [...] Dizem assim ‘você vira e depois

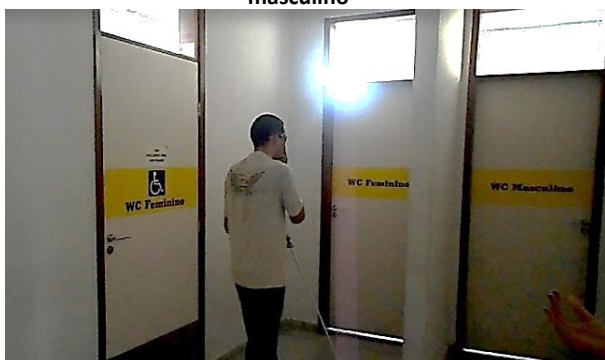
Figura 13: PDV – Dificuldade de identificação do banheiro masculino

A inexistência de sinalização tátil em Braille e alto relevo nas portas também foi mencionada pela PDV, uma vez que sua ausência tornava impossível identificar se ele havia chegado ao ambiente de destino (Figura 13).

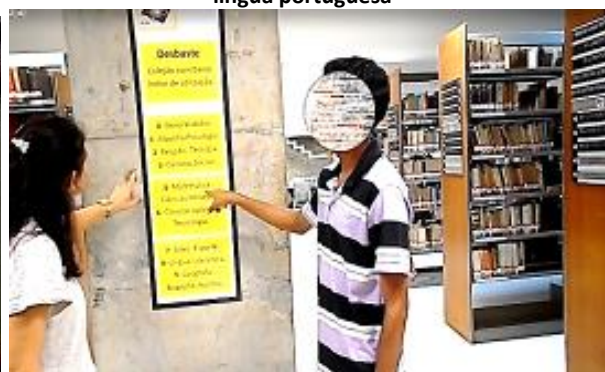
Figura 14: PDA – Compreensão de poucas palavras em língua portuguesa

A ausência de qualquer sinalização em Libras, indicando onde se localizam os ambientes da biblioteca, dificultou o trajeto da PDA, que se deslocou aleatoriamente em vários momentos, já que ele não compreende totalmente o idioma português, o que é comum entre pessoas com deficiência auditiva. Após reconhecer nas áreas das estantes as palavras “matemática” e “artes”, o usuário desejou buscar livro nessas áreas (Figura 14), porém as dificuldades ficaram bem evidentes neste momento, já que ele não encontrou a sinalização visual informando a localização exata das estantes dos assuntos e, ao buscar auxílio nos computadores, um deles estava com vírus e em outro o Windows estava no idioma inglês, o que o fez desistir da busca.
