PROJETAR - 2015

A preservação do patrimônio ferroviário moderno: a Estação Bernardo Sayão, Núcleo Bandeirante-DF

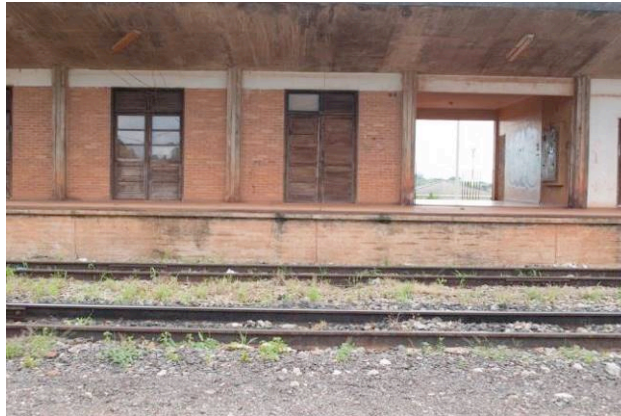
Na capital federal a tipologia construtiva e a linguagem arquitetônica brutalista da estação (Figura 3) estão presentes em outras edificações do mesmo período, todas com funções públicas e institucionais como, por exemplo, a Comissão de Administração do Sistema Educacional de Brasília – CASEB (1960), a Aliança Francesa (1963), projeto de Oscar Niemeyer, a Escola Normal de Brasília (1970), a Escola Parque da 303/304 Sul (1977), entre outros. Em todas, o uso das vedações independentes em tijolos cerâmicos à vista fortalece a leitura da estrutura de concreto armado aparente e a seção estrutural define a forma geral das edificações.

Figura 3: Trecho da Fachada Oeste próximo ao acesso principal (vazio a direita) – Tipologia Construtiva

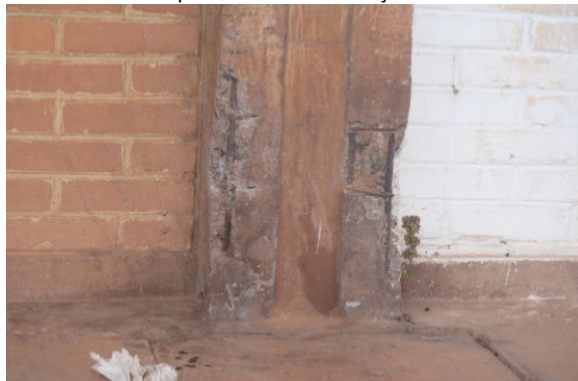
A estrutura apresentava danos pontuais, como a corrosão da armadura de aço e o destacamento do concreto na região do colo dos pilares provocada pela carbonatação do concreto, bem como pela ação da umidade (Figura 4). Porém, não há indícios de danos estruturais graves, como trincas por recalque diferencial ou corrosão generalizada das armaduras.

Figura 4: Detalhe da estrutura de concreto aparente – Carbonatação do concreto e corrosão da armadura de aço

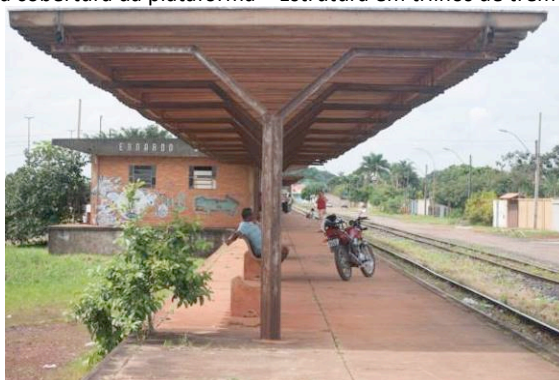
para a correta identificação do sistema de cobertura e estado das telhas, calhas, rufos e cumeeira. A edificação possui também uma longa cobertura em telha de amianto (Figura 5) e estrutura em trilhos que protege a plataforma de embarque e desembarque, onde a madeira é utilizada como apoio das telhas. Os materiais encontram-se em bom estado de conservação, no entanto, a telha de amianto já foi banida de diversos estados e seu uso pode representar risco aos usuários do local.

Figura 5: Detalhe da estrutura da cobertura da plataforma – Estrutura em trilhos de trem e cobertura em telha de amianto

Recomendações: Sugere-se para futuras intervenções que a composição estrutura, vedações e esquadrias seja mantido. As paredes de tijolos devem ser limpas de modo a expor novamente o tijolo onde ele hoje encontra-se revestido ou pintado por pichações ou propagandas. A estrutura de concreto deve ser adequadamente limpa para que a cor e a textura suave do concreto novamente contrastem com as linhas levemente marcadas dos painéis de vedação. As empenas em concreto da cobertura, bem como os trechos de lajes aparente (cobertura da plataforma) devem ser limpos. A telha de amianto teve seu uso banido em diversos estados do Brasil devido aos graves riscos à saúde oferecidos pelo uso da fibra. Por esta razão, sugere-se que as telhas originais sejam substituídas por

telhas de fibrocimento ou metálicas, adequadas tanto às exigências térmicas quanto acústicas, obedecendo uma seção de mesma altura e ondulação igual ou similar à da telha original.

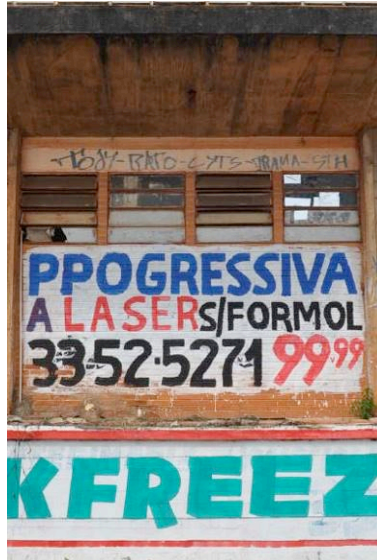
As vedações em tijolos cerâmicos aparentes apresentavam o maior número de patologias. Em alguns casos foram pintadas com tinta ou pichadas (Figura 6) e, no pior dos casos, revestidas com argamassa de cimento. Dependendo da forma como foi realizado o revestimento este pode ter danificado irremediavelmente o substrato (tijolo) impedindo o restauro. Há, na entrada da estação,

Figura 6: Trecho da Fachada Leste – Patologias dos Tijolos Cerâmicos (Pichações e propagandas)
