CONJUNTOS NOVOS, VELHAS REALIDADES: A QUALIDADE HABITACIONAL NA CIDADE DE JOÃO PESSOA-PB

Eixo 2 - O lugar da teoria, da crítica e da história no projeto

Flávia Maria G. Marroquim (1); Anna Raquel Serrano (2); Flávio Tavares Brasileiro (2); Jéssica Gomes de Lucena (2)

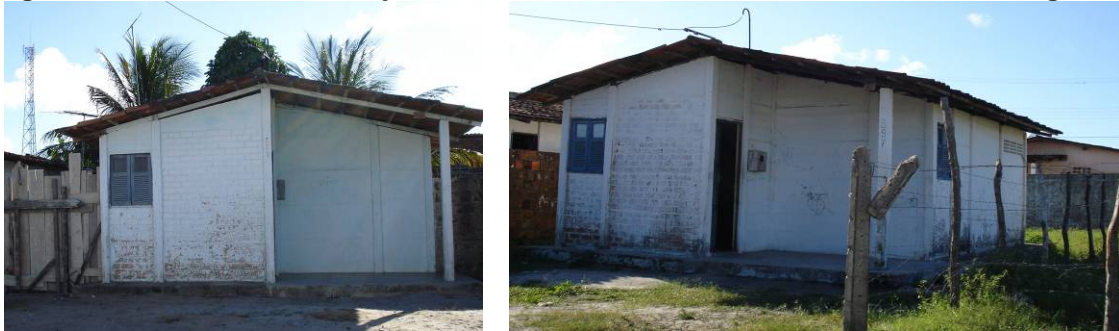
Figuras 04 e 05: Casas do Conj. Antônio Mariz com características construtivas originais.

Além das placas de concreto em todas as paredes das unidades, as demais características originais são: piso em cimento queimado, esquadrias de madeira pintada com tinta branca, cobertura com estrutura em madeira e fechamento em telhas de barro, em duas águas caindo para as laterais do terreno (Figuras 04 e 05). Todas as unidades são térreas, unifamiliares e sem garagem para automóvel.

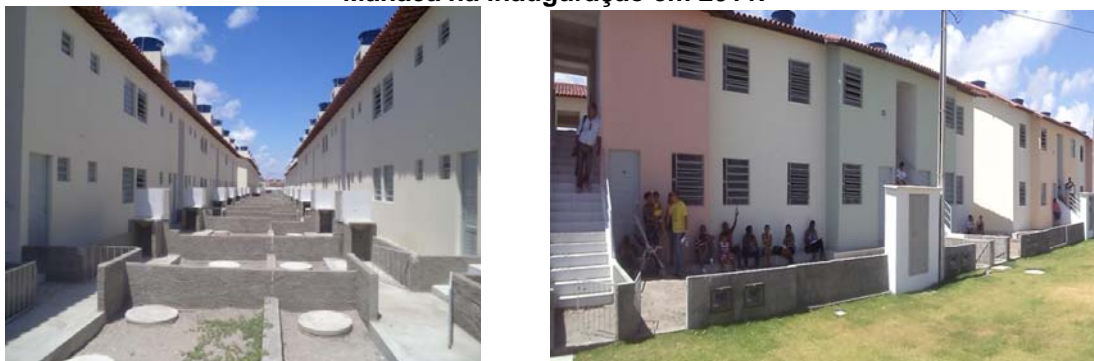
Figura 08 e 09: Áreas de serviço conjugadas e frente de um dos blocos do Residencial Manacá na inauguração em 2011.

Tanto na parte posterior quanto à frente dos lotes, as unidades foram entregues com uma delimitação de espaço através de uma mureta de uns 60cm de altura, a qual poderá ser elevada pelos próprios moradores até determinada altura padrão àqueles que assim desejarem (essa permissão só foi possível após solicitações recorrentes dos moradores e assembleias com técnicos da CEF, mas não foi autorizada nenhuma cobertura). Figuras 08 e 09.

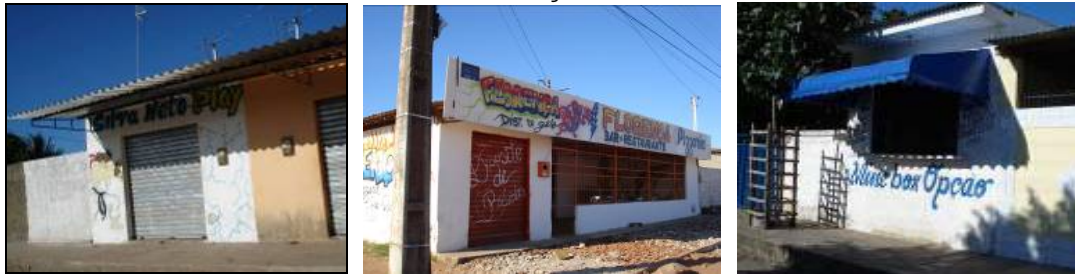
Figuras 10, 11 e 12: Lotes do Conj. Antônio Mariz com outros usos: comércio ou serviços.

A APO no Conjunto Antônio Mariz foi realizada em maio de 2010 (após dez anos da entrega das unidades). Constatou-se que das 940 unidades habitacionais, 83 (8,82%) apresentavam outros usos, além do uso residencial. Muitas das residências foram completamente descaracterizadas para atender a essas novas funções, como: mercadinhos, bares, pizzaria, sorveterias, *lan house*, salões de beleza, oficinas mecânicas, igrejas, creches, escolas, dentre outros (Figuras 10, 11 e 12).

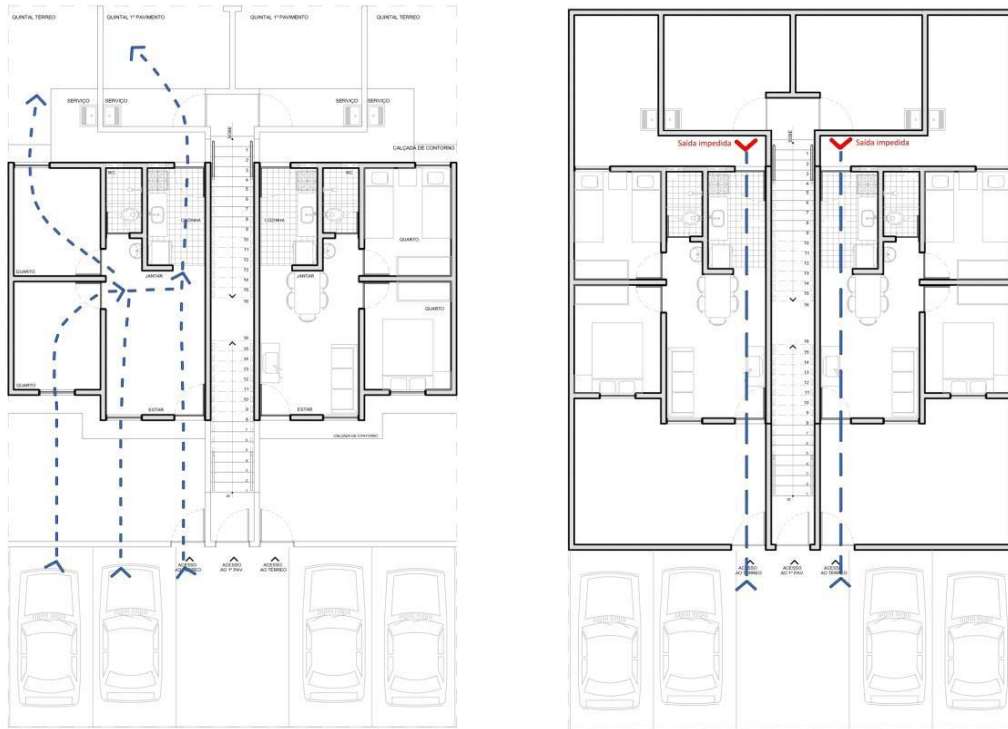
Figuras 15 e 16: Sistema de circulação de ar em unidade original e reformada com a elevação dos muros posteriores e frontais, dificultando a saída (circulação) do ar.

Verifica-se que a ventilação natural pode ser prejudicada significativamente com as reformas realizadas na parte posterior das casas (única área em que é possível construir) através do acréscimo de novos cômodos ou simplesmente elevando os muros para delimitação e utilização da área de serviço dentro de suas unidades (Figuras 15 e 16).

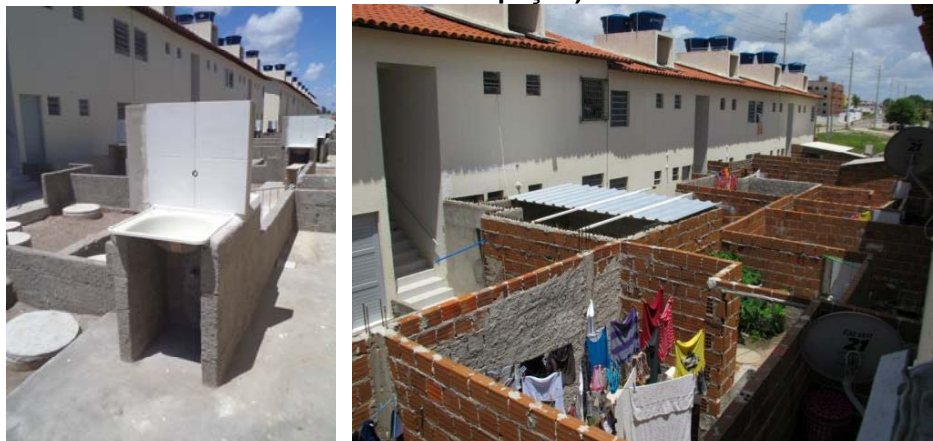
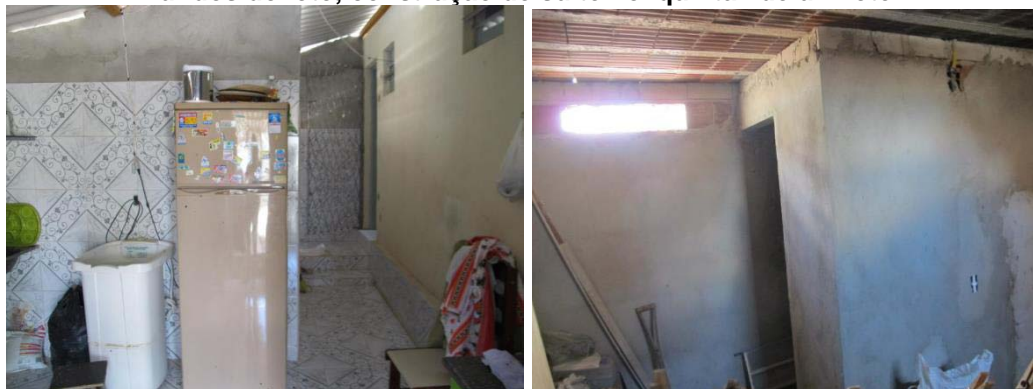
Assim, para atender as necessidades da família, o 'quintal' vem sofrendo alterações que não foram previstas (e nem são permitidas pelo Programa) como: improvisação de uma cobertura para o tanque, ampliação da cozinha ou um terceiro quarto com ou sem banheiro, reduzindo os níveis de iluminação e ventilação naturais da casa (Figuras 18, 19, 20 e 21).

Figuras 18 e 19: Áreas de serviço no dia da entrega do RM e durante a pesquisa (após 1 ano de ocupação).

Figuras 20 e 21: Cozinha e área de serviço ocupando todo o terreno disponível nos fundos do lote; construção de suíte no 'quintal' de um lote.

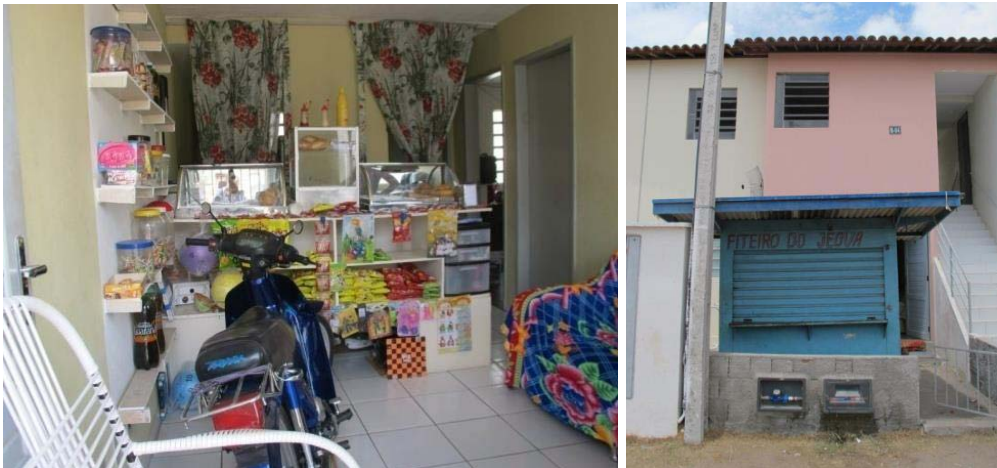
Figuras 22 e 23: Comércio instalado na sala e 'fiteiro removível' instalado dentro da área de um lote.

E assim como encontrado no Conjunto Antônio Mariz, verificou-se também no Manacá algumas unidades com adaptações para o comércio e/ou serviços, apesar de sua proibição pelas regras de construção do Programa. Essas adaptações vão desde a instalação de um posto de trabalho de uma costureira na sala ou a sua transformação em espaço de manicure, até a adaptação de toda a sala para um pequeno comércio de lanches/mercearia ou a instalação de barraquinhas no afastamento frontal do lote (Figuras 22 e 23).
